Grumlighet i Magelungen

Undersökning i augusti 2006

Peter Lindström 2006-11-17

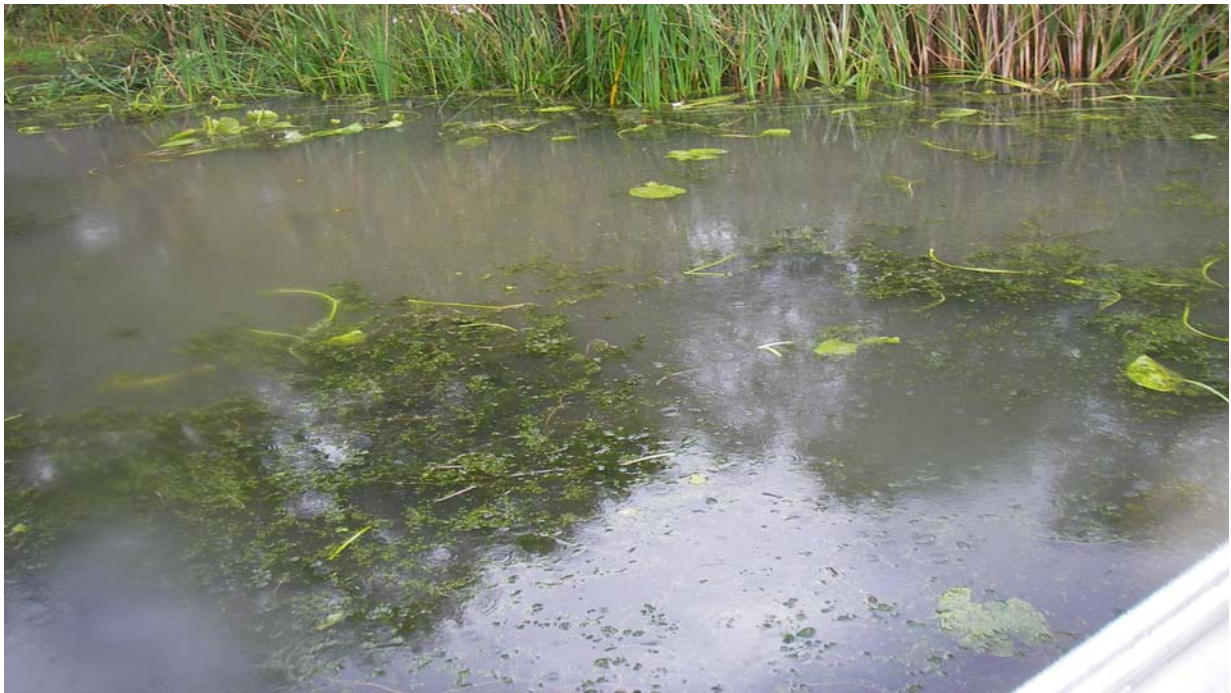
Bild från den vik där klippresterna läggs upp i väntan på borttransport, 2006-08-22.

De högsta värdena (8,6 FNU) uppmättes inne vid stranden i den vik där klippresterna läggs upp i väntan på borttransport. Det innebär att klippfarkosten åker in och manövrerar runt just där flera gånger per dag.

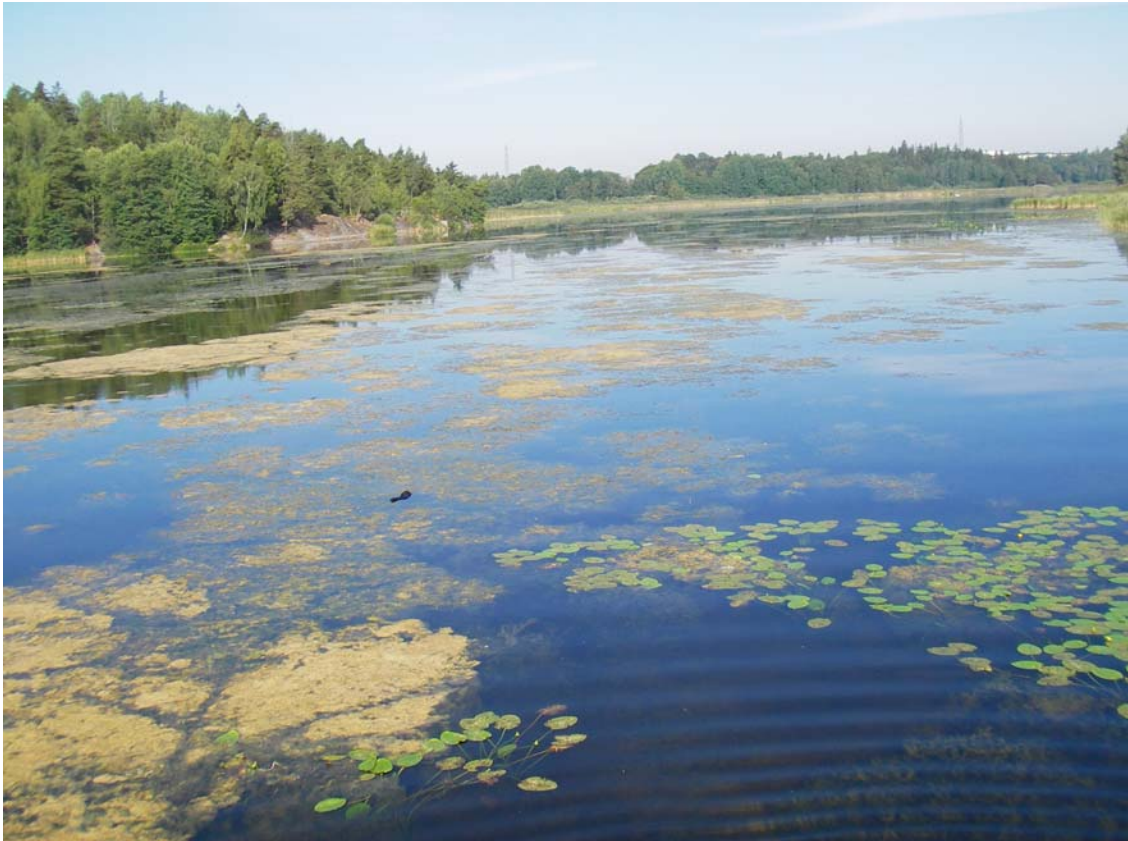
Fagersjöviken från klippfarkosten Ester, 2006-08-07
