# Kvarteret Tegelbruket

## Lokalt omhändertagande av dagvatten i perkolationsmagasin

*Rapport nr 10-2004*

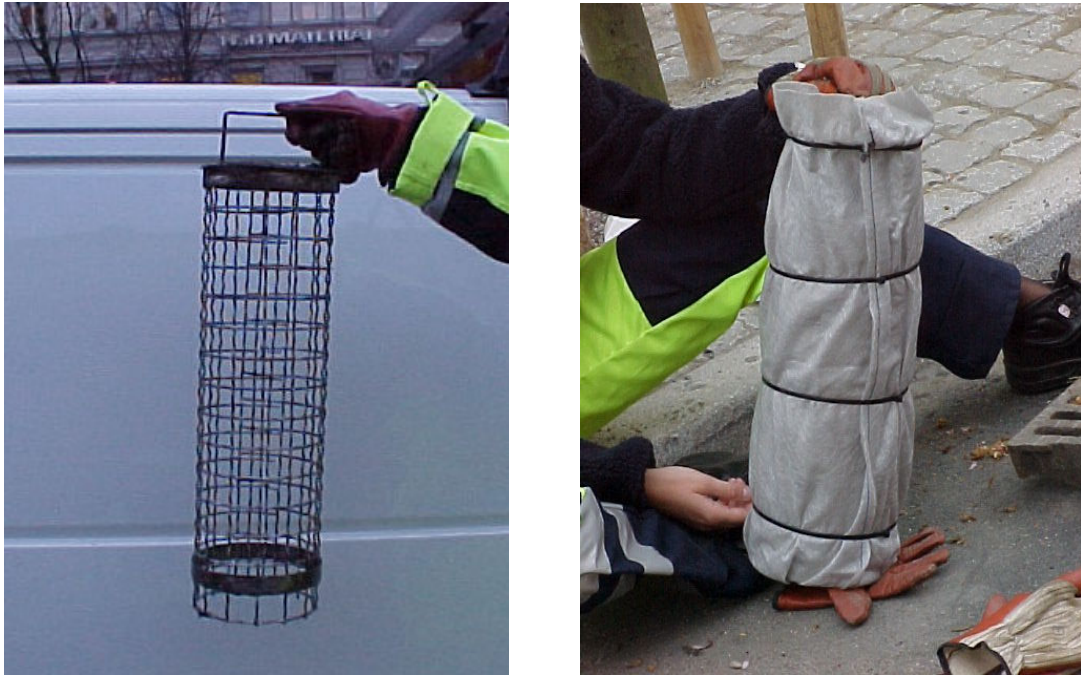
Figur 3.4 Foto på filterinsatsen i rännstensbrunnarna, med och utan filter.

Rännstensbrunnarna (2 st.) är försedda med var sin filterinsats bestående av ett galler, format som ett rör, med ett filter i form av en ”strumpa” utanpå. Strumpan har fästs med buntband.

Filtret som har använts i rännstensbrunnarna i gatan är Polyfelt TS21 med en vikt på  $95 \text{ g/m}^2$  och en genomsläpplighet på  $400 \text{ l/m}^2, \text{s vid } 2 \text{ kN/m}^2$  samt  $125 \text{ l/m}^2, \text{s vid } 200 \text{ kN/m}^2$ . Håldiametern är  $40 \mu\text{g}$ . Produktinformation finns i bilaga E:1.

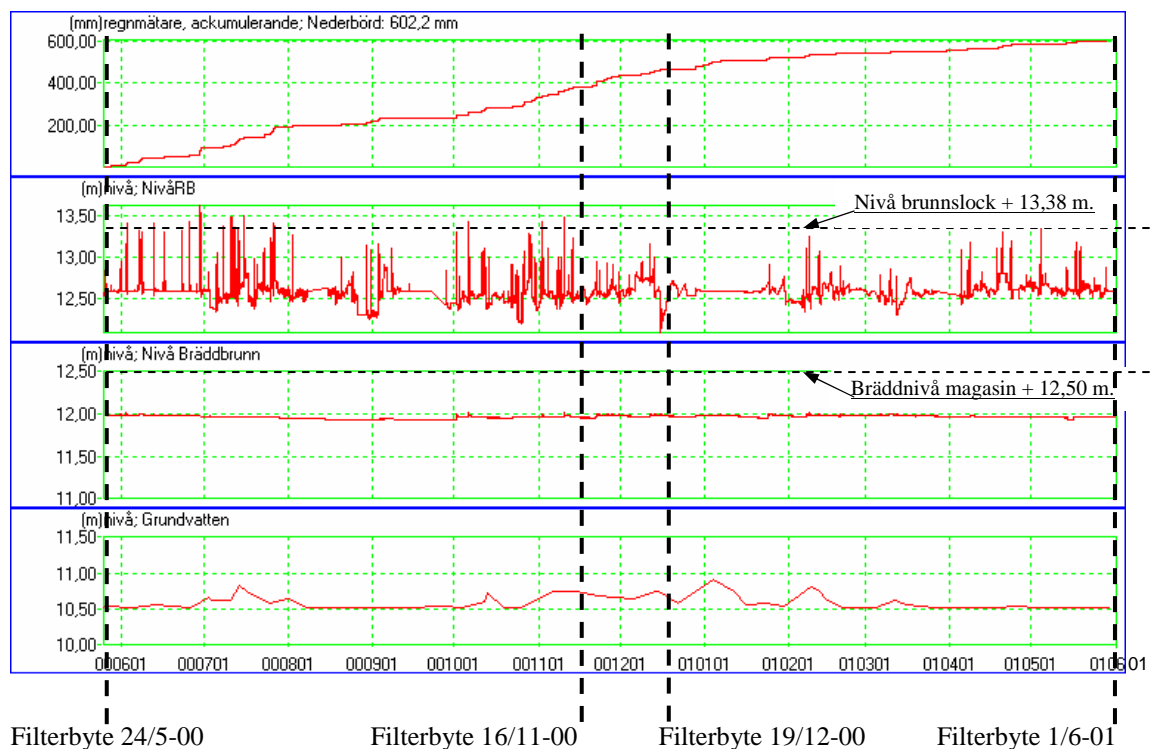
Figur 5.2. Nivå i provpunkt Rännsten, bräddbrunn, grundvattenrör och ackumulerad nederbörd.

Nivåmätningen i de tre mätpunkterna (rännstensbrunn, bräddbrunn och grundvattenrör) har under provtagningsperioden fungerat tillfredsställande. Ett mått på anläggningens hydrauliska kapacitet erhålls från diagrammen nedan.

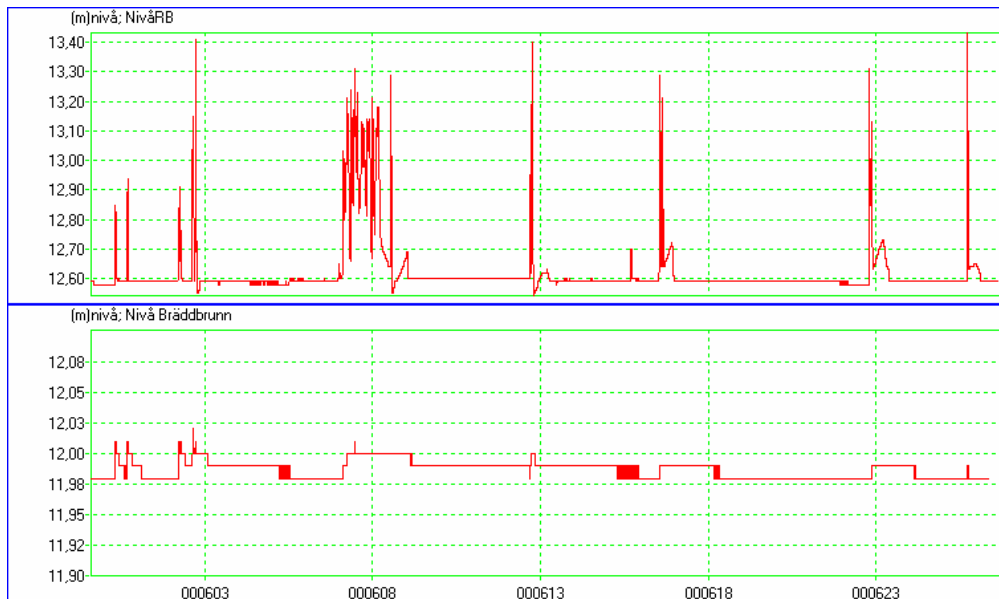
Figur 5.4. Nivå i bräddbrunnen och i rännstensbrunnen.

För att ytterligare kontrollera magasinets fluktuation görs en jämförelse med nederbördsvariationerna. Nivåförändringarna i bräddbrunnen jämförs med nivån i rännstensbrunnen. Trots den stora skillnaden av nivåförändringen i centimeter syns ett tydligt samband mellan de båda brunnarnas volymökning. Ett exempel visas i nedanstående figur.

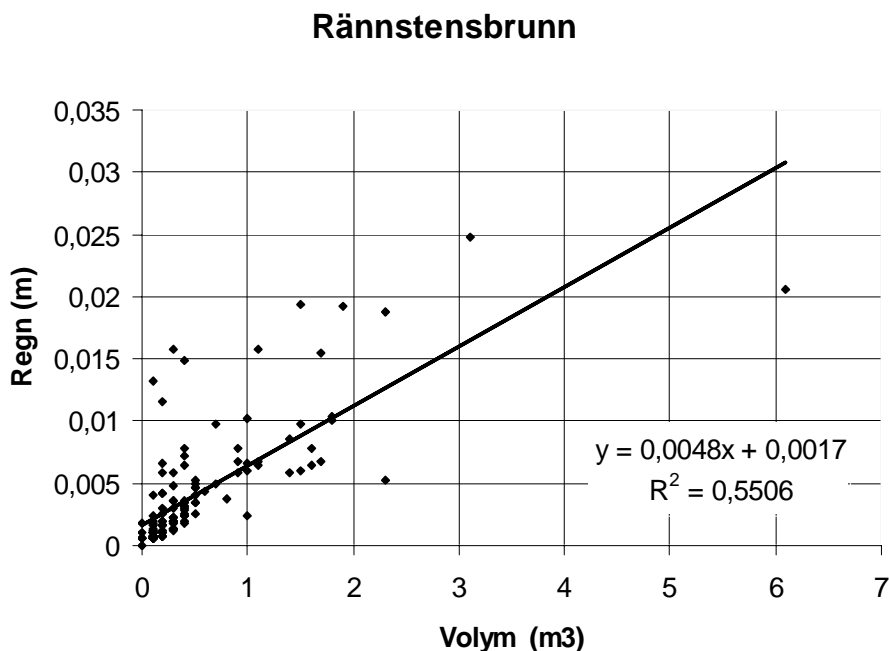
Figur nr 5.8 Samband nederbörd och inkommande volym till provpunkt Rännsten.

Beräkningar har genomförts för att få graden av linjärt samband mellan nederbörd och inkommande volym i rännstensbrunnen, se figur 5.8. Resultatet visar en ganska stor spridning, korrelationskoefficienten (R) är 0,74. Av sambandet mellan regn och avrinning framgår att storleken av ytmagasinet är 1,7 mm. Vattnet fastnar i ojämnheter i marken och bildar därmed ett ytmagasin. Vattnet i ytmagasinet avdunstar sedan.

Ur diagrammet erhålls en tillrinningsarea på ca 208 m<sup>2</sup> (1/0,0048) vilken ska jämföras med den inventerade tillrinningsarean där endast ytan från den asfalterade vägbanan är 280 m<sup>2</sup>. Detta antyder en viss osäkerhet i flödesmätningarna. Felmarginalen ligger troligtvis även i den inventerade tillrinningsarean som endast är framtagen genom okulärbesiktning på plats, utan avvägning.

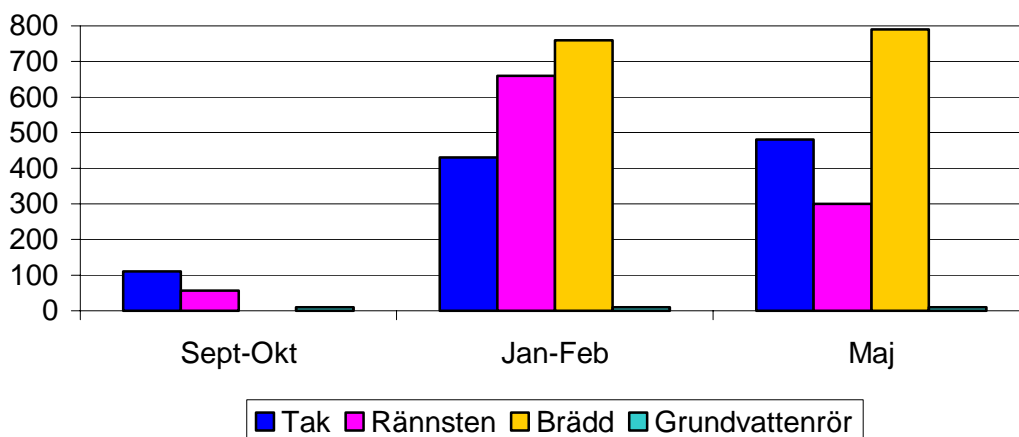
Figur 5.14. Halter ammoniumkväve.

Ammoniumkväve är den oorganiska fraktionen av kväve som bildas vid nedbrytning av kväveföreningar. Förhöjda halter kan tyda på föroreningar från avloppsvatten eller gödsel.

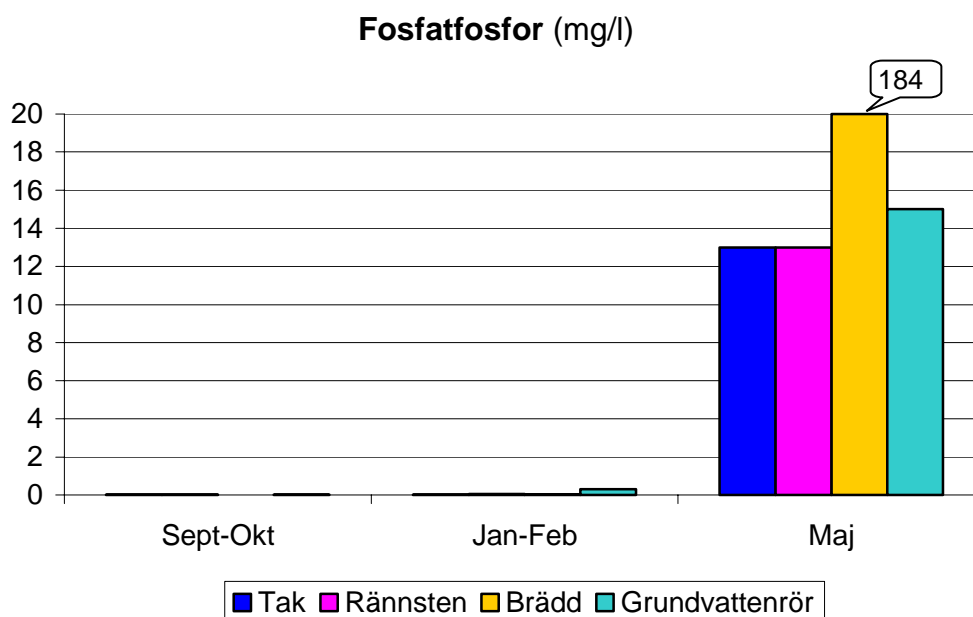
Figur 5.16. Halter fosfatfosfor.

Höga fosfathalter kan tyda på förorening från avlopp eller gödsling. Prov på fosfatfosfor har liksom ammoniumkväve tagits endast vid tre tillfällen; september/oktober, januari/februari och i maj. Resultatet från januari/februari- och september/oktoberproven visar på mycket låga halter i alla provpunkterna. Provet taget i maj har högre värden, speciellt i bräddbrunnen med en halt på 184 mg/l. Vid samma provtillfälle ligger de övriga provpunkterna på 13-15 mg/l.

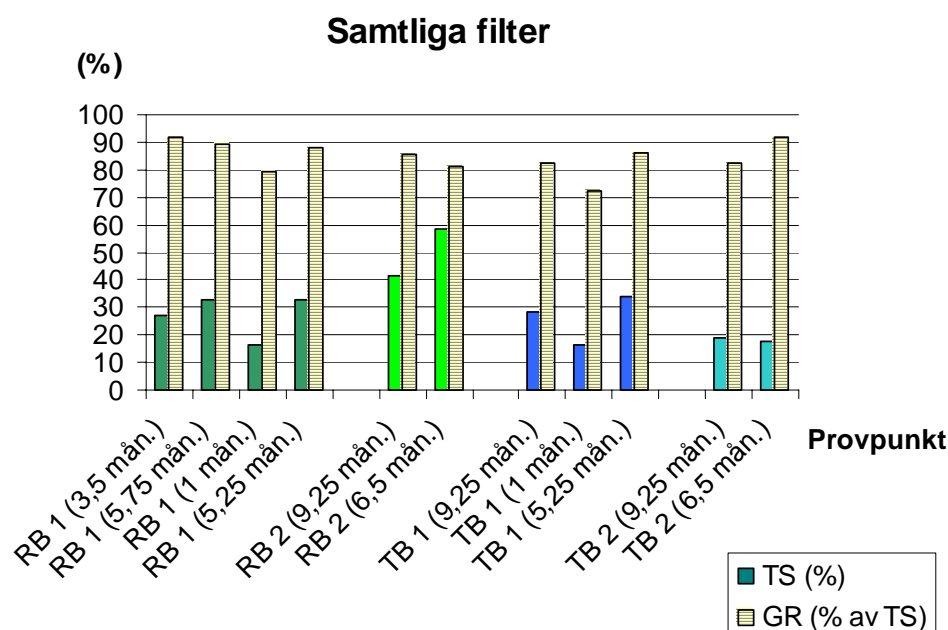
Figur 5.20. Halter av torrsubstans och glödgningsrest i filtersediment. RB står för rännstensbrunn och TB för takbrunn. Nr 1 betyder att det är samma provpunkt som för vattenproverna.

Torrsubstanshalten, TS, i sedimentet som har fastnat på filtren är mellan 16-58 %.

Andelen torrsubstans och glödgningsrest i filtersediment från samtliga filter redovisas i figur 5.20.

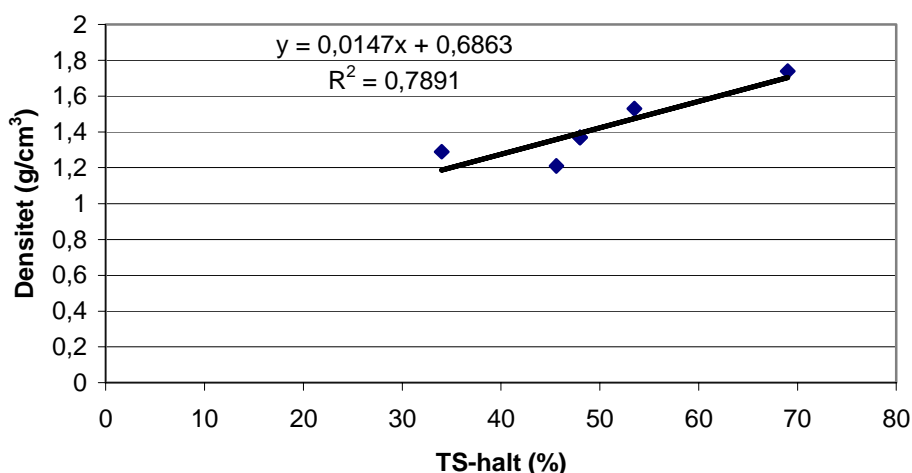
Figur 5.23. Samband mellan torrsubstanshalt och densitet avseende brunnssediment.

För att kunna beräkna den totala mängden sediment måste densiteten ( $\rho$ ) vara känd. Eftersom inget prov för att fastställa densiteten har utförts i denna undersökning måste ett värde antas. En jämförelse med Stockholm Vattens tidigare utförda sedimentundersökningar i dagvattenssammanhang (Ekvall, 1998), (Stockholm Vatten AB, *Norra Länken*, 2001) och (Aldheimer, 2004) tyder på ett samband mellan sedimentets torrsubstanshalt och densiteten, se figur 5.23.

Densiteten som har använts i beräkningarna för sedimentet i rännstensbrunnen är således  $1,1 \text{ g/cm}^3$  med en torrsubstanshalt på 29 %. För att få ett mer rättvisande samband borde egentligen även hänsyn tas till halten glödningsförlust, men pga. att den uppgiften saknas i de tidigare undersökningarna har ingen hänsyn till glödningsförlusten tagits med i beräkningarna i denna rapport.
