Miljörapport 2022

Valsta slammellanlager i Haninge,
Stockholm Vatten och Avfall

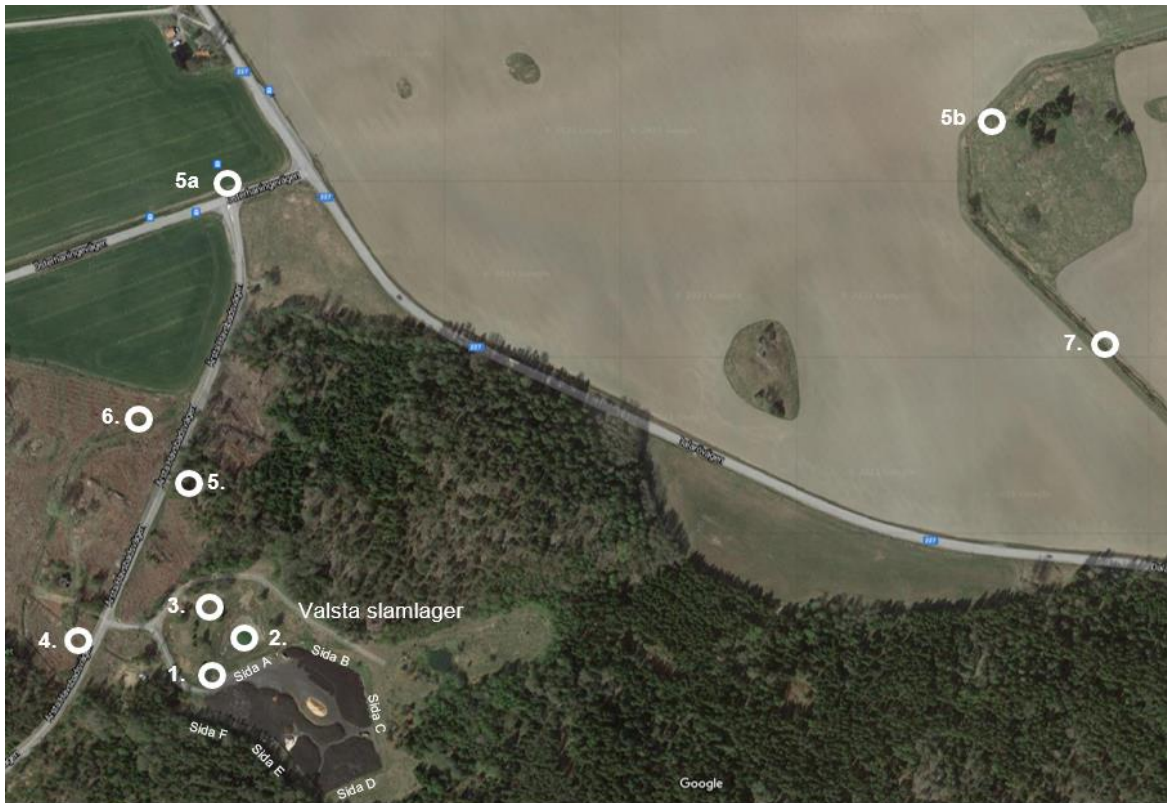
Figur 1. Provpunkter vid Valsta slamlager

För att bättre bedöma anläggningen omgivningspåverkan har SVOA under 2022 provtagit fler kontrollpunkter utanför anläggningen. Totalt kontrolleras och provtas 8 st. provpunkter månadsvis, varav 3 st. är referensprov. Provpunkternas läge redovisas nedan enligt figur 1. I samband med

För att bättre bedöma anläggningen omgivningspåverkan har SVOA under 2022 provtagit fler kontrollpunkter utanför anläggningen. Totalt kontrolleras och provtas 8 st. provpunkter månadsvis, varav 3 st. är referensprov. Provpunkternas läge redovisas nedan enligt figur 1. I samband med provtagning och platsbesök inom egenkontrollen har det kontrollerats om flöde kommer ut från dammen.

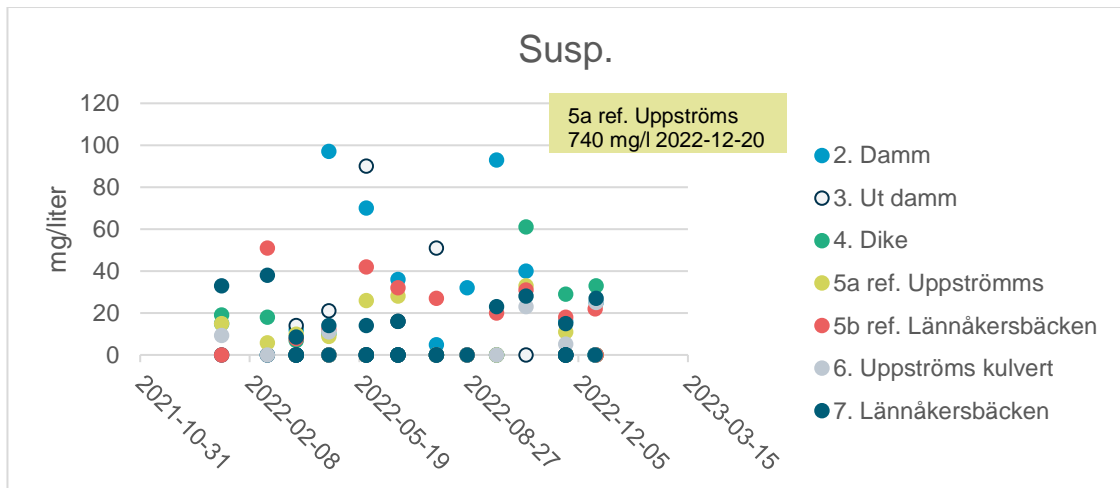
Figur 2. Halt suspenderad substans. En outlier 2022-12-20 från punkt 5a, på 740mg/l från går mönstret. Vid provtagningsstillfället var det mycket vatten i mark samt stor mängd snö. I övrigt syns ingen större skillnad mellan referenspunkterna och våra provpunkter.

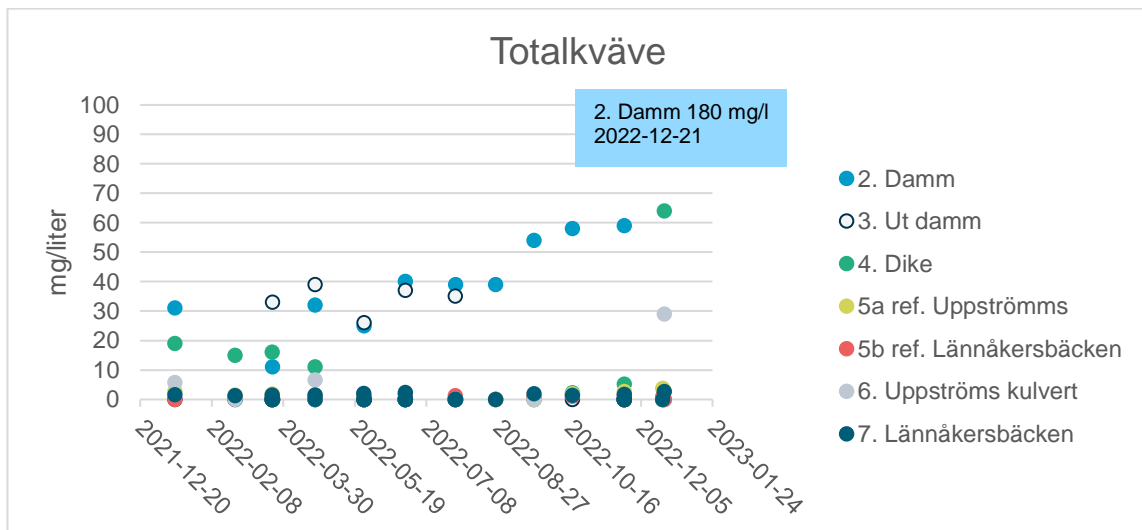
Figur 3. Totalkväve i provpunkterna under år 2022. Outlier i december i provpunkt 2 ”damm”.

riktvärde för totalkväve 15 mg/liter. Riktvärdet överskreds något under jan och mars i provpunkt 4 ”dike”. Om en uträkning görs av medelvärdet från 1 jan - 2 oktober ger det ett medelvärde av 15 mg/l totalkväve.

Under december månad noterades hög halt tot-N i provpunkt 4 ”dike” på 64 mg/liter. Outlier från provpunkt 2 ”damm” visade 180 mg/l totalkväve i december och korrelerar med den höga halten totalkväve i dike samma period. Även provpunkt 6 ”Uppströms kulvert” är något förhöjd med 29 mg/liter under december, se vidare under avsnitt 8.3.1 Kontroll om villkor S.1 har överskridits under dec.

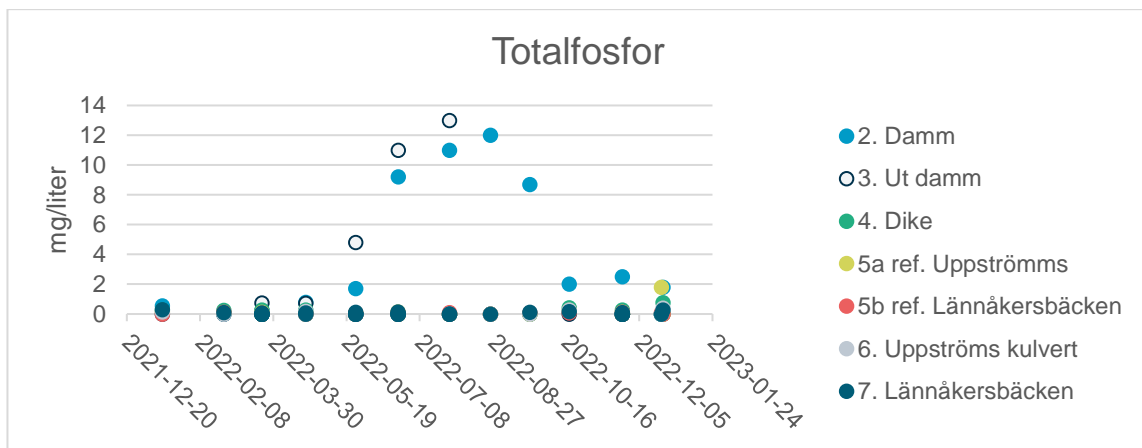
Figur 5. Totalfosfor är mer partikelbundet än kväve och nickel och stannar därför kvar i dammen. Proverna tagna i punkt 3 Ut damm är alla tagna på stillastående vatten och inte representativa. Gränsvärdet för totalfosfor i P1 är 1 mg/liter. Gränsvärdet överskrids en gång i referenspunkten 5a "ref Upströms". För kontroll om villkor S.1 överskridits se vidare under avsnitt 8.3.1.

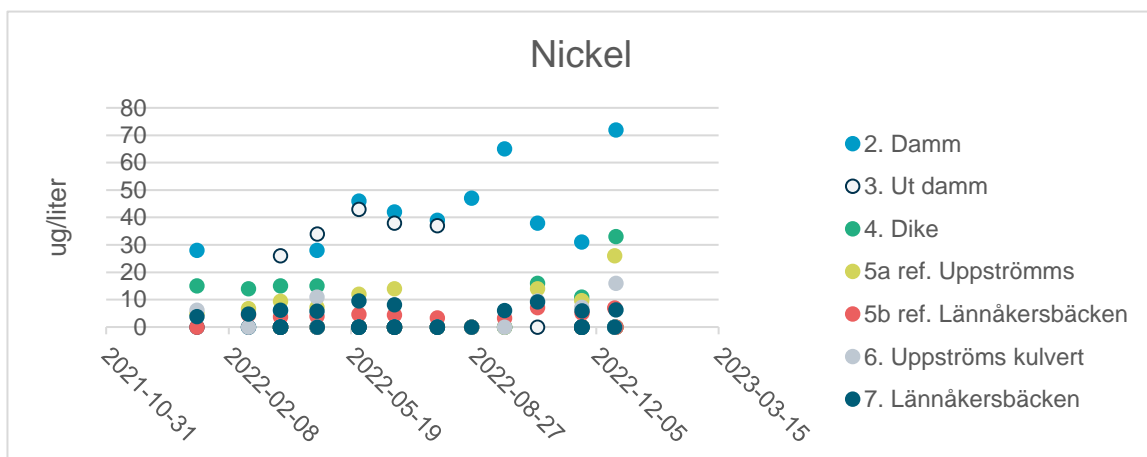
Figur 6. Källan till nickel i slam kommer till största del från reningsverkets egen fällningskemikalie. Nickel är lättlösligt i vatten.

Analysresultat för nickel visar att båda referenspunkterna 5a och 5b har relativt höga nickelhalter innan eventuellt flöde från avrinning Valsta kopplas på. Analysresultaten visar att nickelhalten ökar i Lännåkerbäcken efter att vatten från provpunkt 5a och eventuellt flöde från Valsta kopplas på.

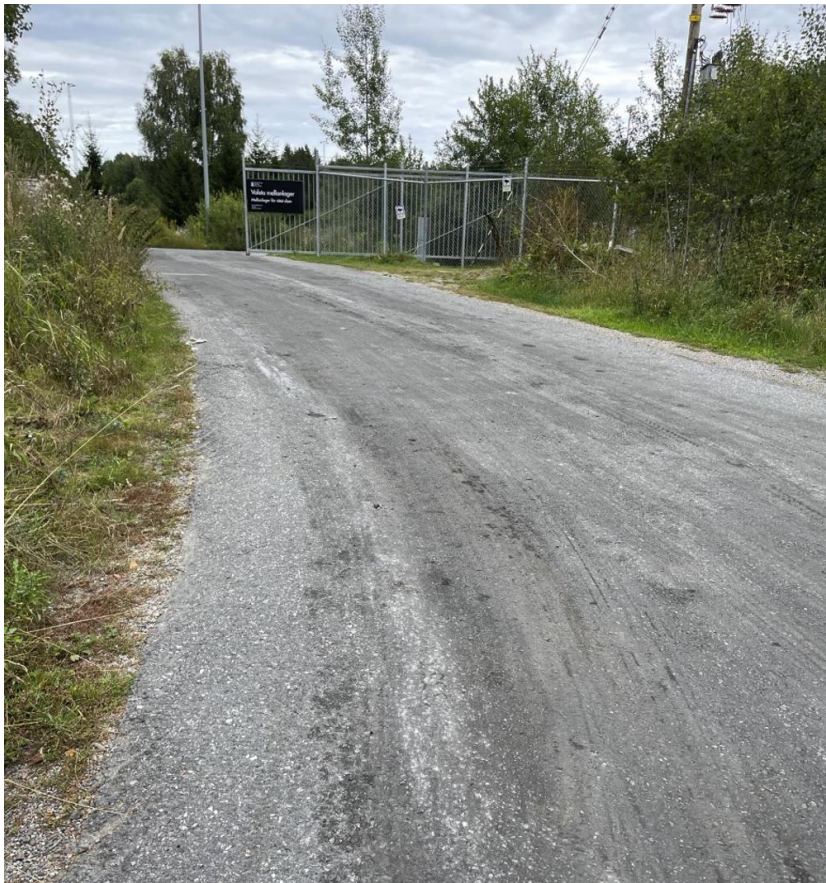
Morgonen den 23 augusti skedde ett tillbud på grund av mänsklig faktor då slam spillts ut ett tiotal meter på Årsta Havsbadsvägen. Sanering påbörjades direkt och avslutades på eftermiddagen se avvikelse IA 2022-453. Tillbudet genererade klagomål från närboende. SMOHF informerades om avvikelserna samt åtgärden.

Figur 8. Slampill efter grinden den 5 september. Bild efter inledande sanering. Foto: Lisa Ejermark
