Kvicksilversanering av avloppsstammar

Rapport nr 17-2007

Stockholm Vatten

SLUTRAPPORT

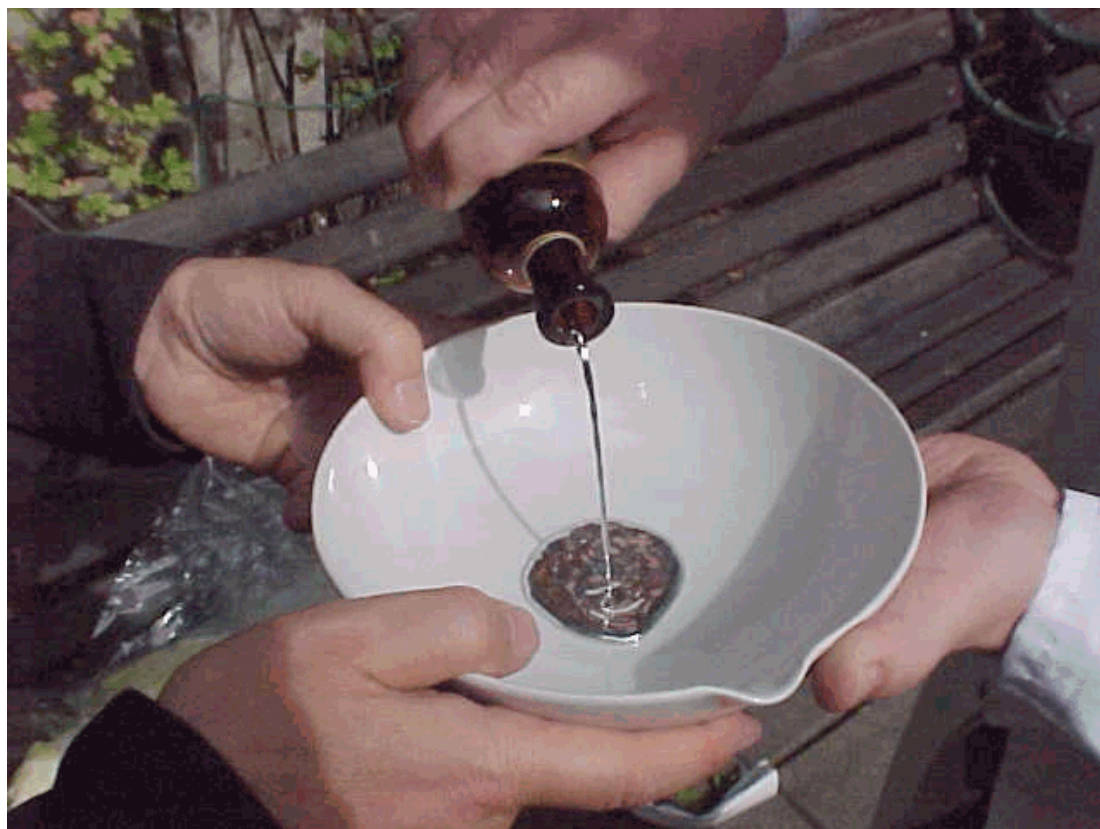
På bilden ser vi metalliskt kvicksilver som är flytande i rumstemperatur. Kviksilver förekommer oftast uppblandat i slam eller i amalgamform och har då ett helt annat utseende. Resultaten från projektet har omräknats till metalliskt kvicksilver.

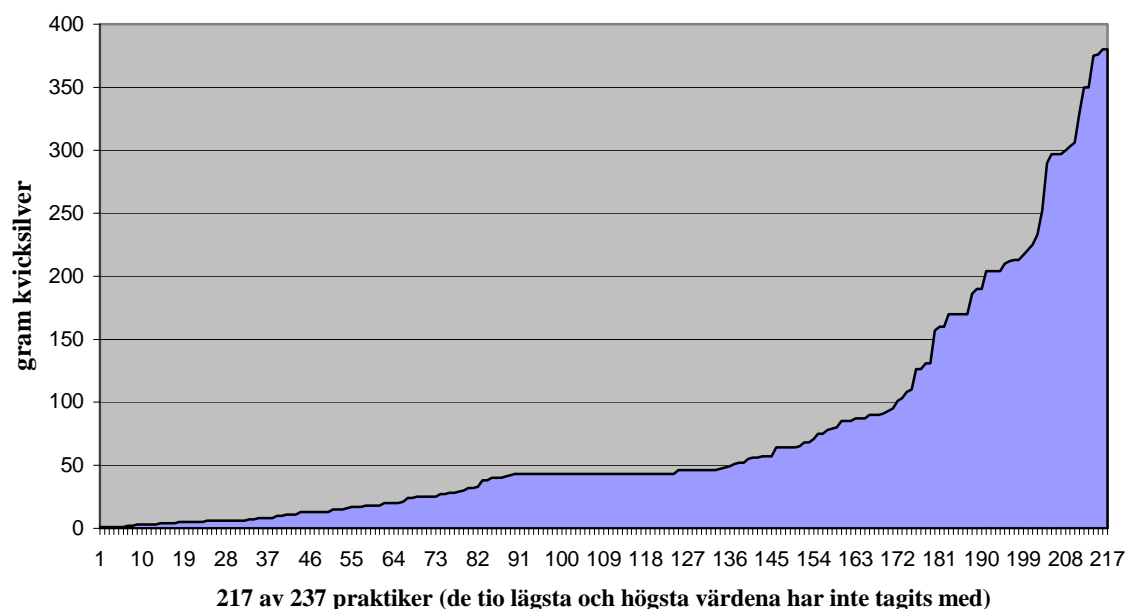
Fördelningen av borttagen mängd kvicksilver på privattandläkarpraktiker

Mängden kvicksilver som tagits bort från privattandläkarpraktikerna har varierat mycket. En rad olika faktorer styr vilken mängd som man kan hitta i stammarna, t ex:

- när en eventuell högtrycksspolning eller utbyte av stammar senast skett
- hur man har hanterat kvicksilver/amalgam på den aktuella platsen
- tidpunkten när amalgamavskiljare installerats vid tandläkarstol och vid den vask där instrument rengörs
- hur amalgamavskiljarna har skötts och hur de har installerats
- hur avloppssystemet är uppbyggt och vilket material stammarna består av
- att beräknad mängd borttaget kvicksilver grundar sig på två faktorer med vissa osäkerheter: provtagningen och uppskattningen av den totala slammängden

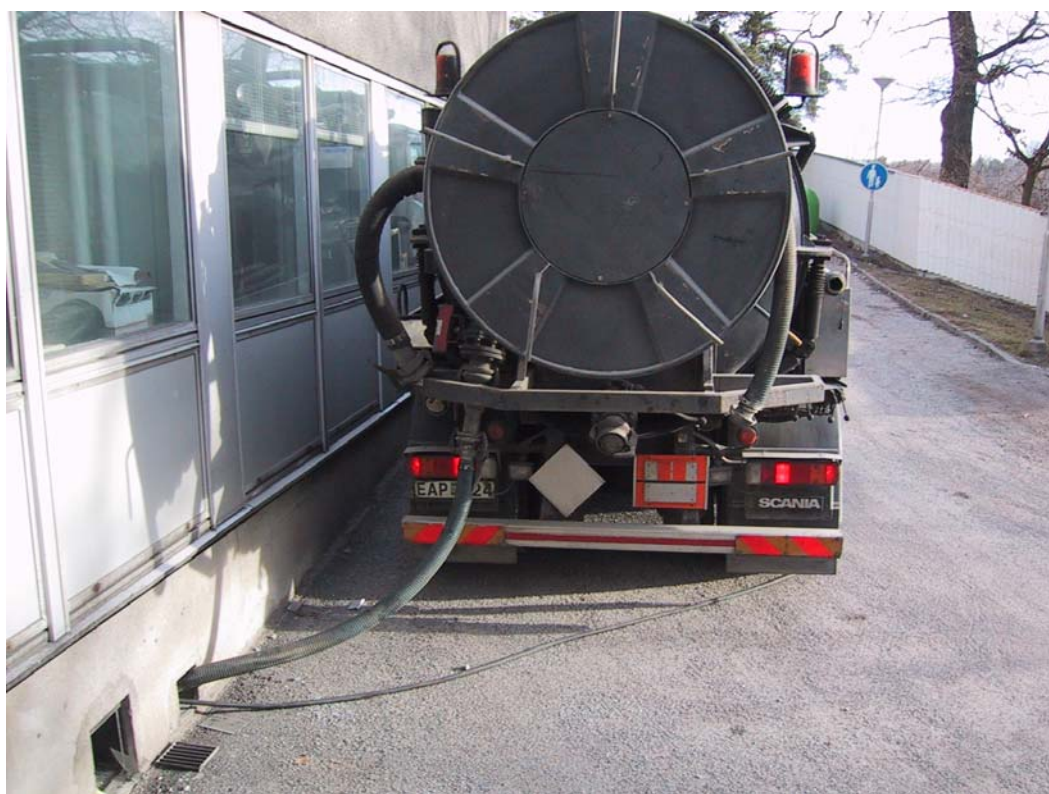
Med detta fordon har man möjlighet att både högtrycksspola (den smala slangen) och slamsuga (den tjocka slangen).

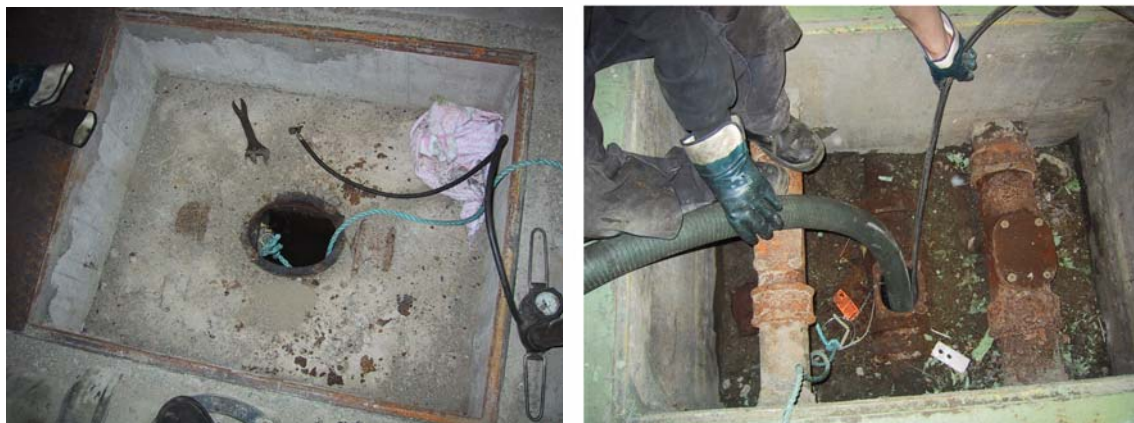
Till vänster: En plugg (som pumpats upp) har satts ner i rensluckan i den del som leder mot det kommunala avlopps nätet. Till höger: En sug- och spolslang har förts ner i en renslucka.

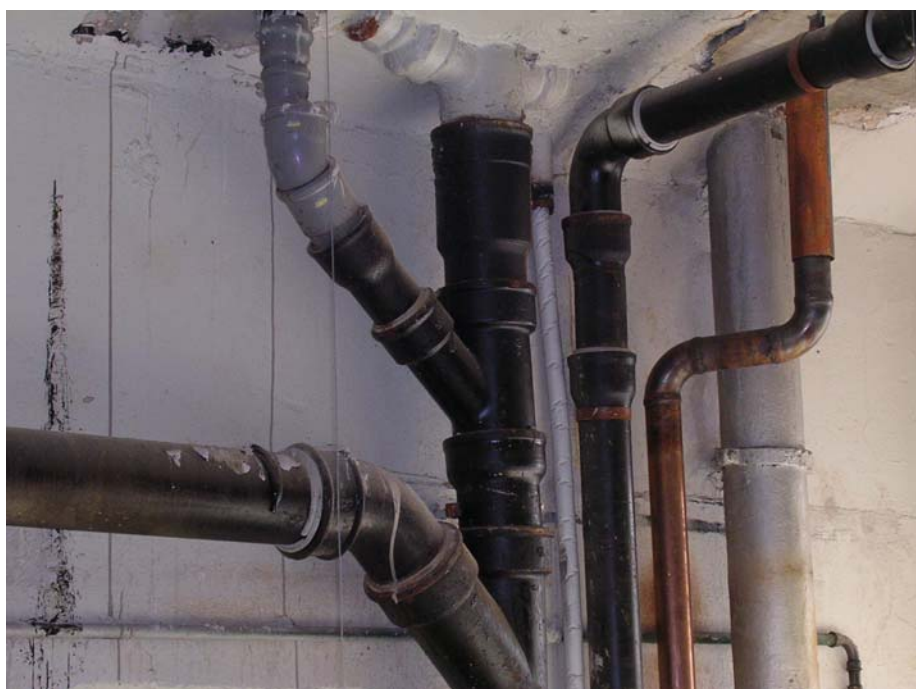
Vilken stam ska spolas? Stämmer ritningsunderlaget?

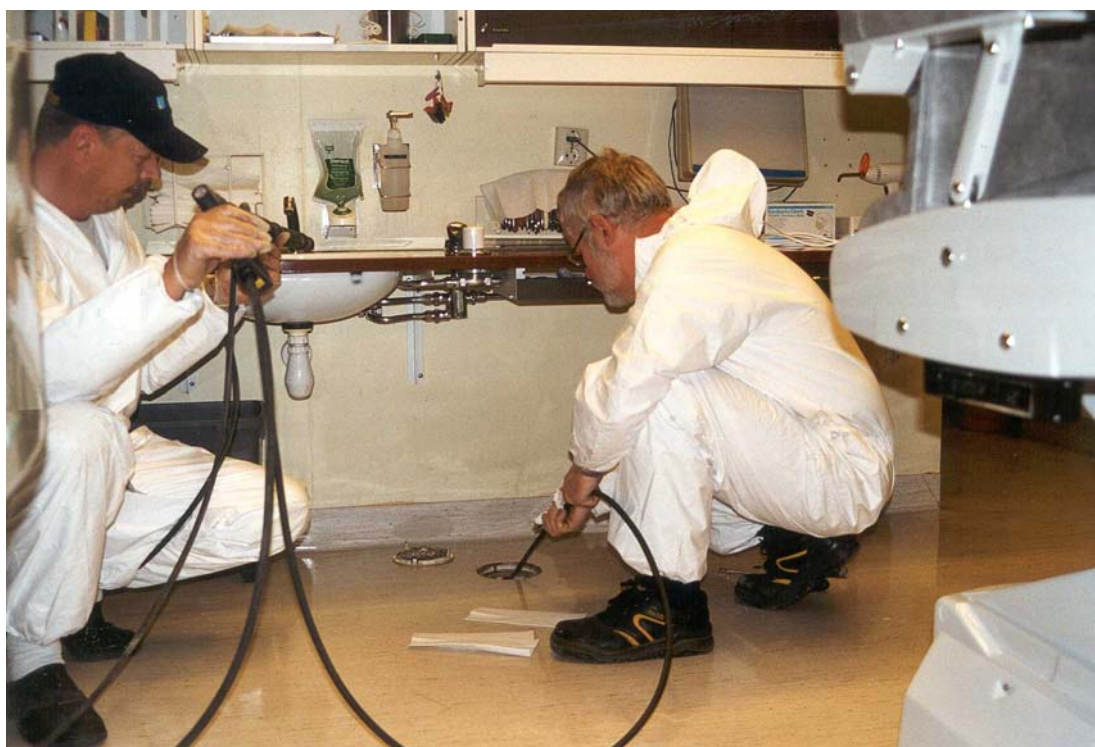
Kvicksilversanering på Eastmaninstitutet.

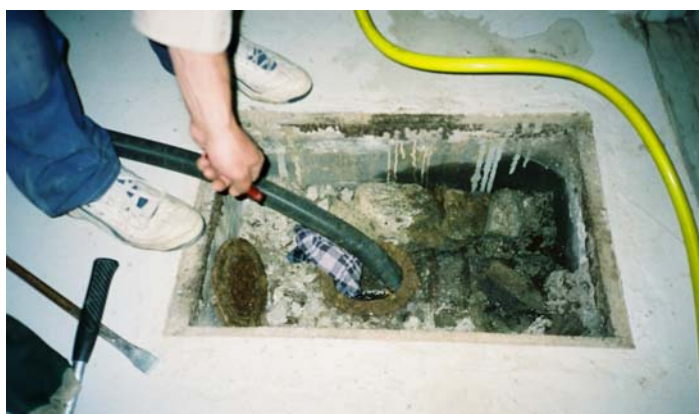
En renslucka har öppnats i källargolvet.

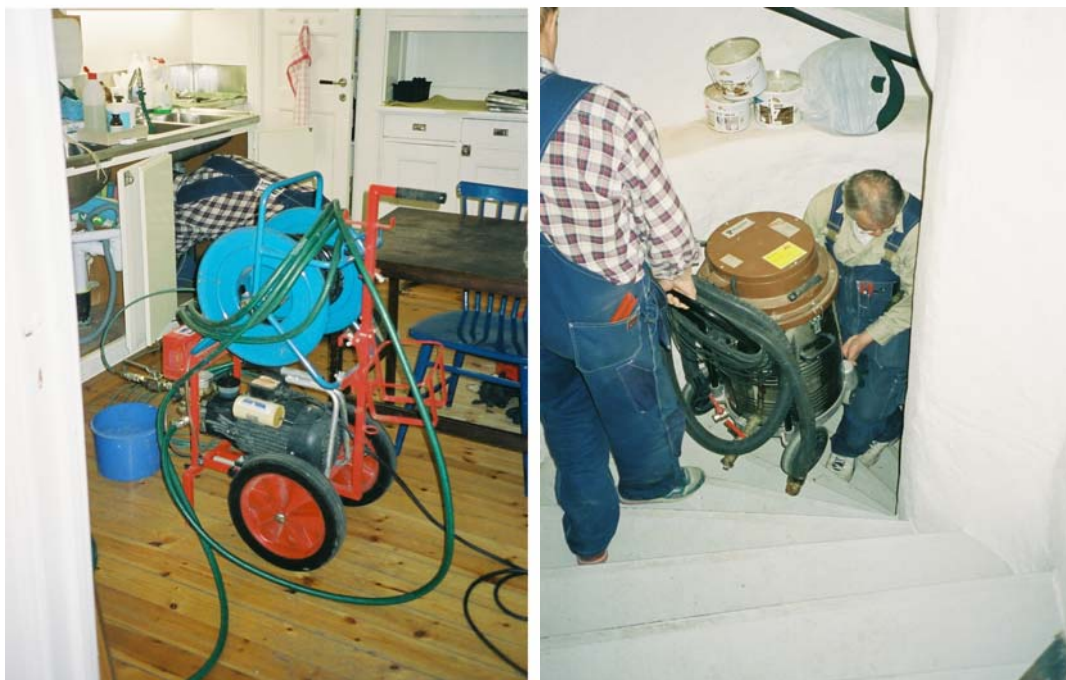
Vänster bild: Ett portabelt högtrycksaggregat används. I detta fall sker spolningen från ett diskbänksavlopp. Höger bild: En vatten- och slamsug bärs ner i källaren.

I regel spolar man från behandlingsrummet ner till källaren där slam och spolvatten samlas upp från en renslucka som är igenpluggad i ena änden. Alla stammar/ledningarna som kan innehålla amalgam bör saneras, t ex från unit, handfat, sköljar och i förekommande fall ledningar som är placerade innan avskiljaren (om den inte sitter direkt på unit). Eventuella bufferttankar och sekretkärl bör också rengöras. Ofta finner man betydande mängder i avloppen från patienttoaletter. De största mängderna amalgamslam finner man i de liggande avloppsstammarna nära tandläkarstolarna men det kan även ansamlas stora mängder i svackor längre ut på ledningsnätet.

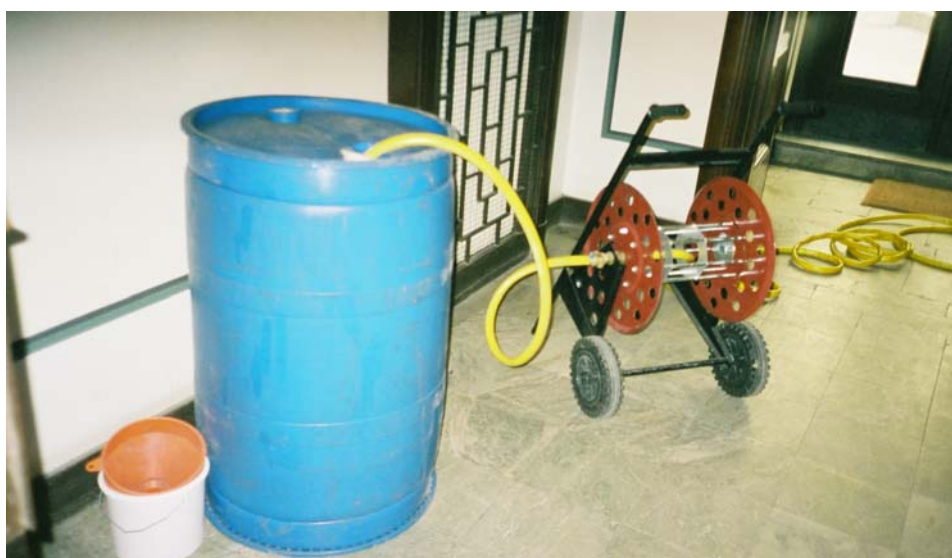
Vatten och slam samlas upp i en tunna och hanteras som farligt avfall.

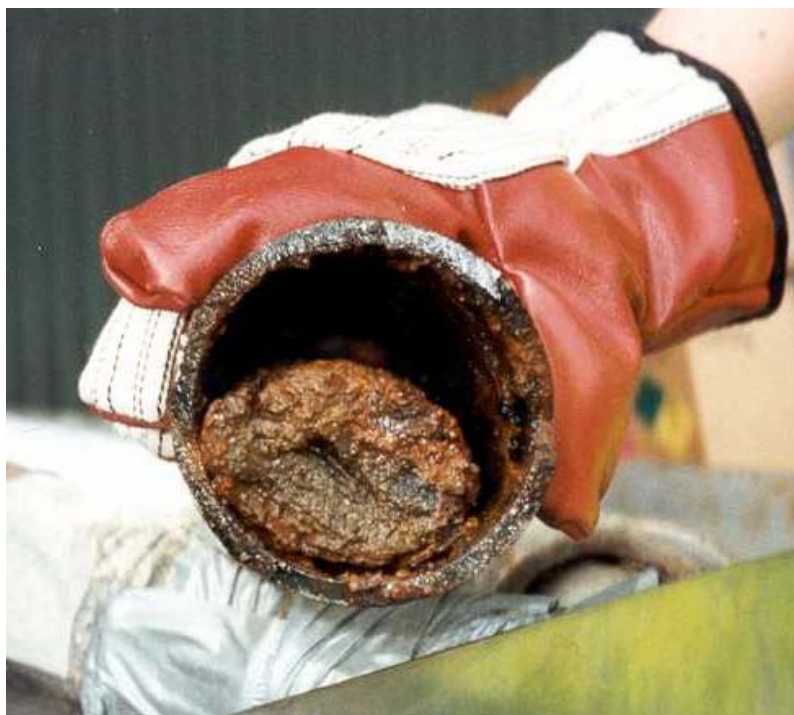
En avloppsledning som har demonterats från en tandläkarpraktik i Stockholm. Här togs ca 6 kg kvicksilver bort men i de flesta fall är slammängderna betydligt mindre.
