# Miljörapport 2023

Valsta slammellanlager i Haninge, Stockholm Vatten och Avfall

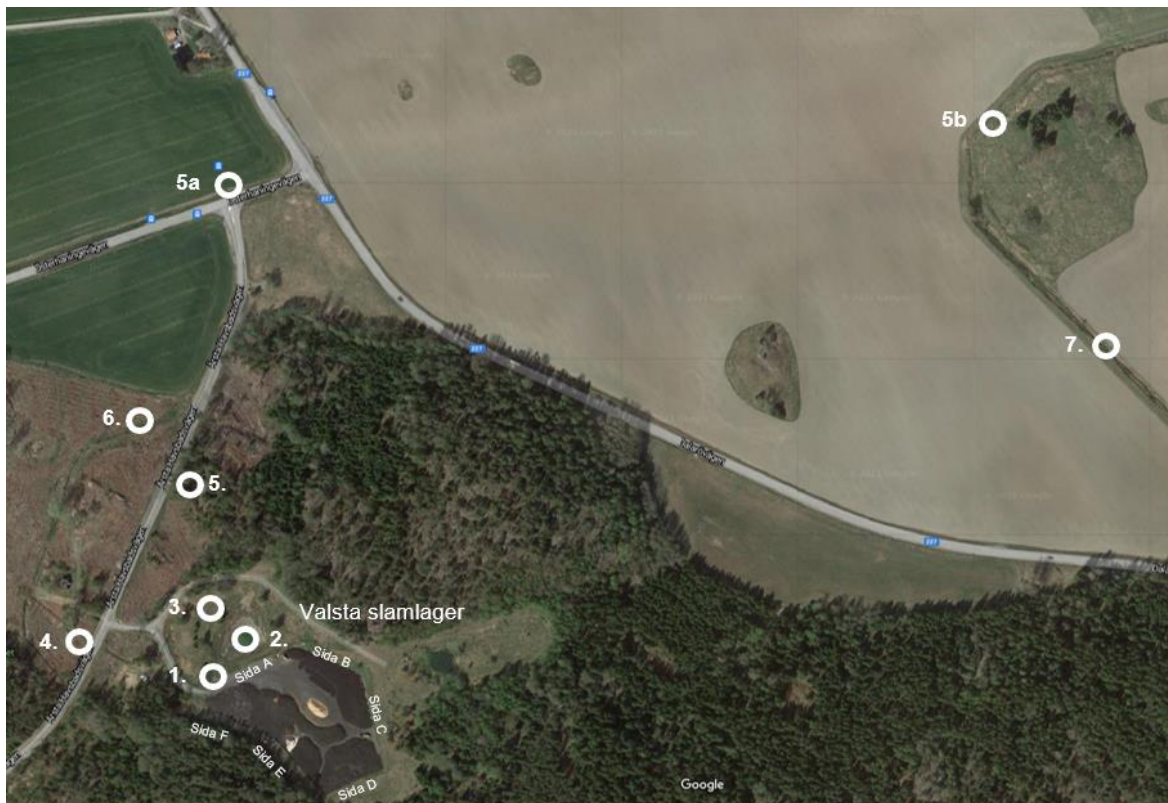
Figur 1. Provpunkter vid Valsta slamlager

För att bättre bedöma anläggningen omgivningspåverkan påbörjade SVOA 2022 provtagning av fler kontrollpunkter utanför anläggningen. Totalt kontrolleras och provtas 8 st. provpunkter månadsvis, varav 3 st. är referensprov. Provpunkternas läge redovisas nedan enligt figur 1. I samband med provtagning och platsbesök inom egenkontrollen har det kontrollerats om flöde kommer ut från dammen.

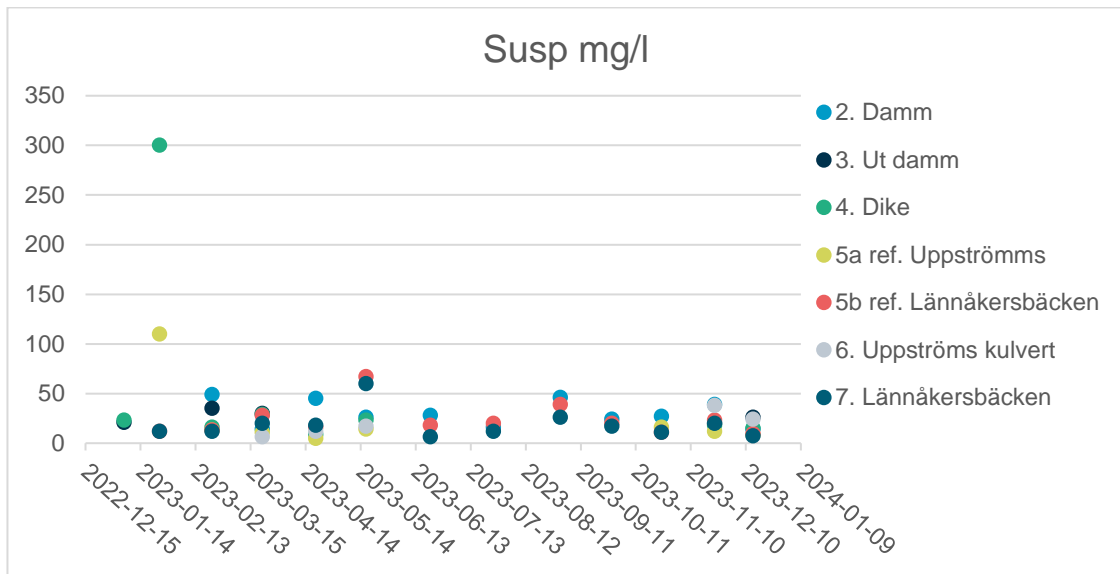
Figur 2. Halt suspenderad substans i provpunkterna 2023. Provet den 2023-01-24 visar högre halter än normalt i punkt 4 Dike och 5a ref Uppströms. Vid provtagningstillfället var det is i punkt 2 och 3. I övrigt syns ingen större skillnad mellan referenspunkterna och våra provpunkter.

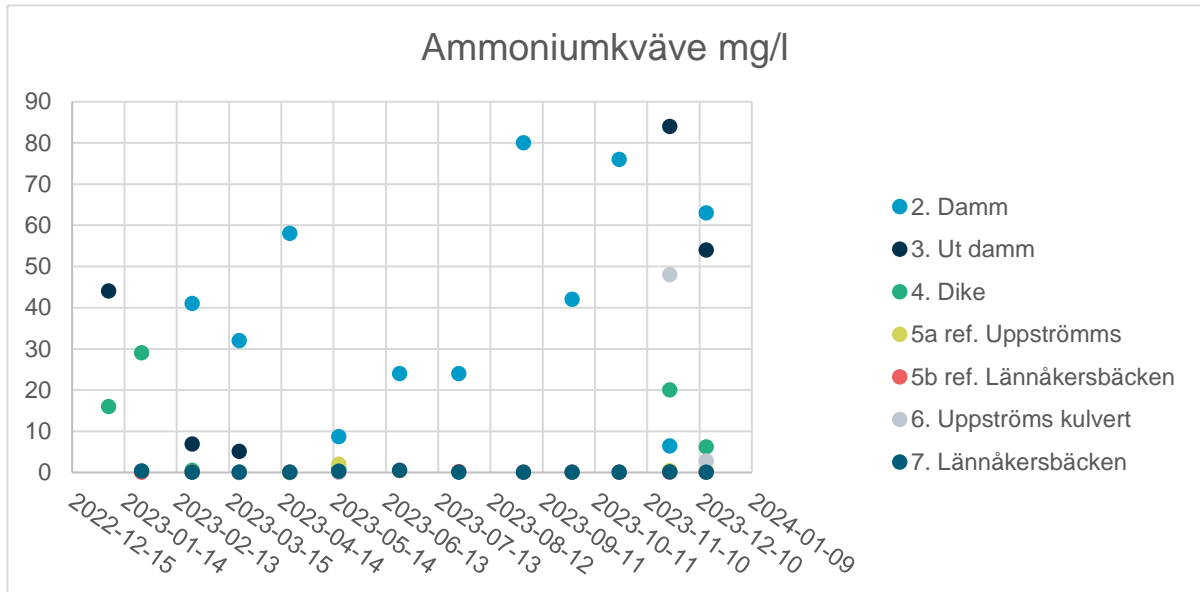
Figur 4. Ammoniumkväve i provpunkterna under år 2023.

Totalkväve utgörs till största delen av Ammoniumkväve. Diagrammet korrelerar väl med proverna för totalkväve. Proverna tagna i punkt 3 ”ut damm” är tagna på stillastående vatten.

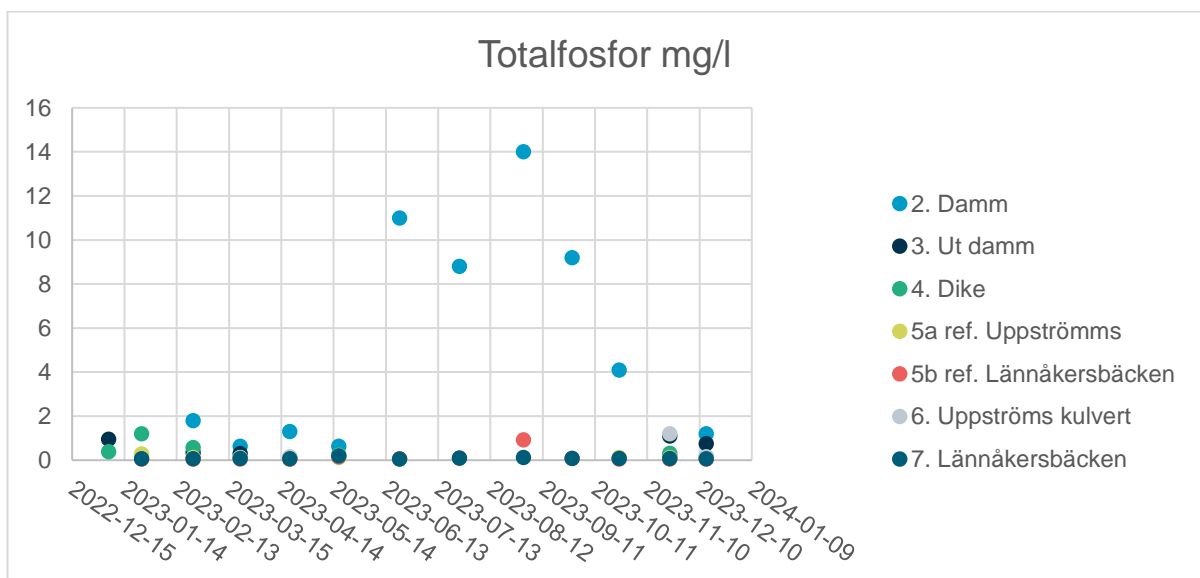
Figur 5. Totalfosfor i provpunkterna under år 2023

Totalfosfor är mer partikelbundet än kväve och nickel och stannar därför kvar i dammen. Gränsvärdet för totalfosfor i 4 kg per år. För kontroll om villkor S.1 innehållits se vidare under avsnitt 8.3.1.
