Grumlighet i Magelungen

Undersökning i augusti 2006

Peter Lindström 2006-11-17

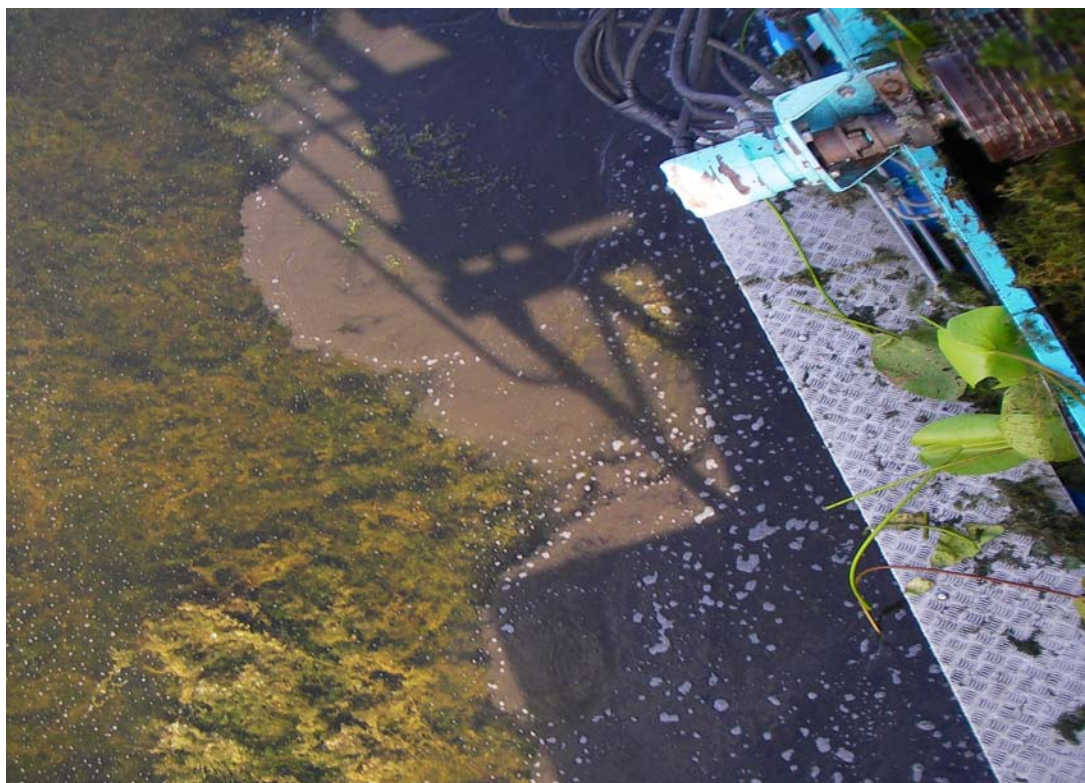
I samband med klippningen av vattenväxter i Fagersjöviken augusti, år 2005, observerades att klippningen orsakade grumling av vattnet, troligtvis beroende på att det är svårt att klippa exakt ovanför den något ojämna botten, vilket gör att klippaxarna emellanåt kommer ner i sedimentet. Även uppdragning av växter med rötterna kan eventuellt bidra till grumlingen.

Tyvärr togs inga prover för analys av turbiditet eller suspenderat material, men vattnet var så grumligt att det syntes tydligt med blotta ögat.

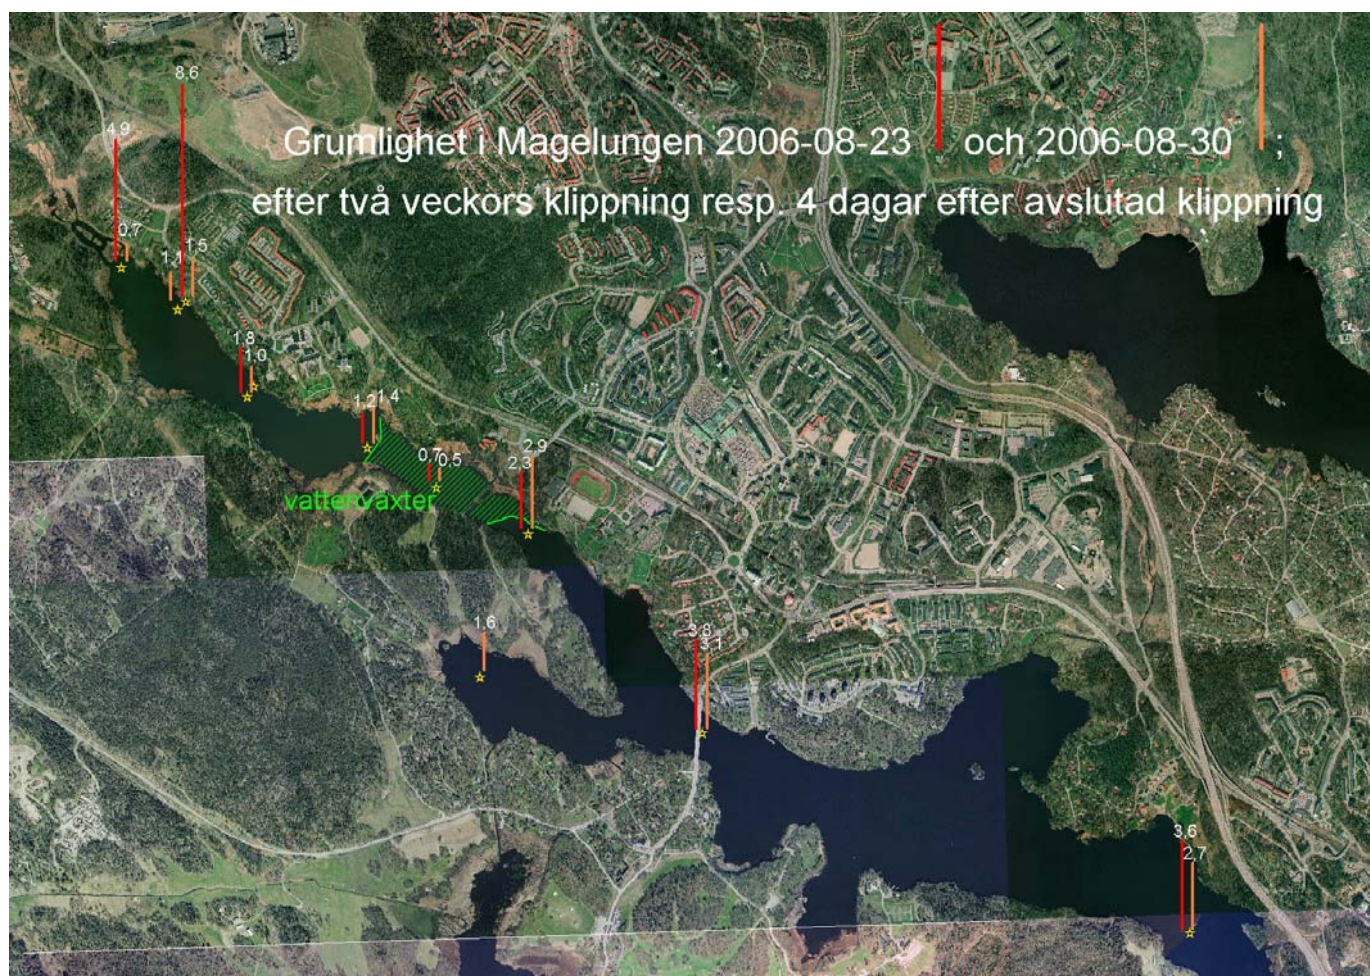
Vattnet i de sydvästra delarna av Magelungen var grumligt vid bägge provtagningarna, men klarnade något i den obevuxna vattenmassan upp mot Farstanäsbron. Inne i det område av vattenväxter på båda sidor av bron, vilka sparats som ett biologiskt filter, blev vattnet kristallklart för att åter bli grumligare ju längre upp i viken jag kom.

De högsta värdena (8,6 FNU) uppmättes inne vid stranden i den vik där klippresterna läggs upp i väntan på borttransport. Det innebär att klippfarkosten åker in och manövrerar runt just där flera gånger per dag.

Höga värden (4,9 FNU) uppmättes längst upp i viken, där man hade klippt dagen före. Vid besöket en vecka senare hade grumligheten minskat något i de sydöstra delarna av Magelungen, men framför allt i Fagersjöviken, i de nordvästra delarna.
