Nederbördsdata

Flödesdata

Trekantens avrinningsområde, Stockholms kommun

Maj 1998

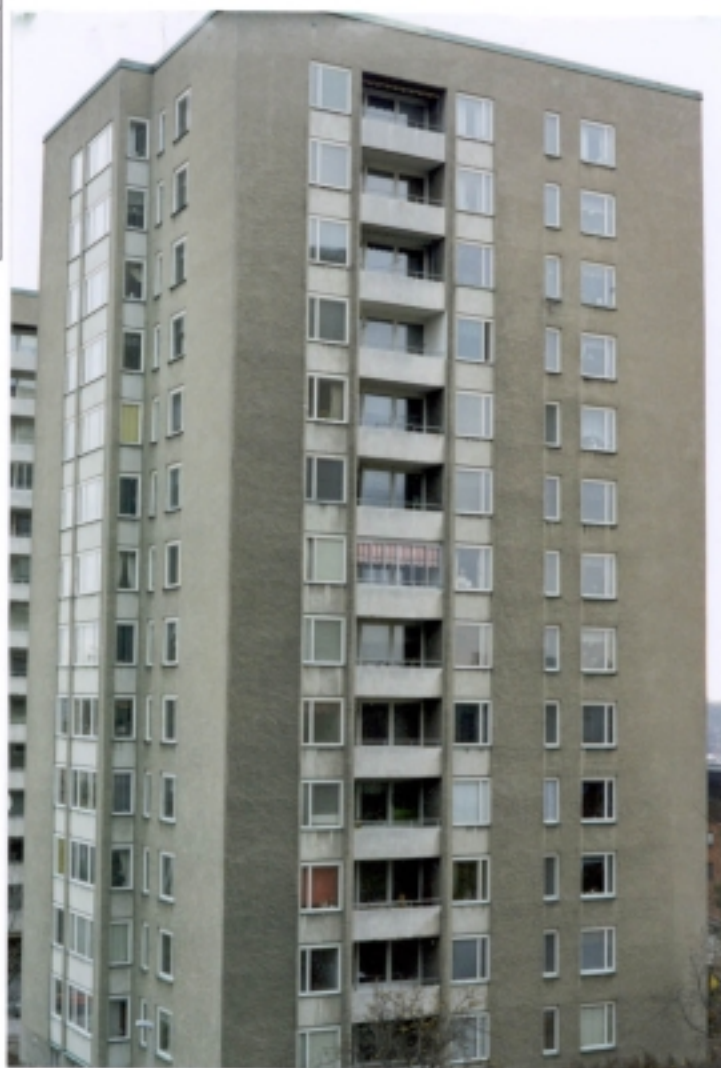
Figur 1: Punkthus

delyta	material	yta (m ²)	andel av tot. ytan
fasad	puts	1594	59%
tak	koppar, asfalterat	405	15%
fönsterruta	glas	334	12%
balkongräcke	betong	181	7%
fönsterlist	trä, vitmålat	143	5%
vindskiva	koppar	27	1%
fönsterbleck	koppar	18	1%
Totalt		2701

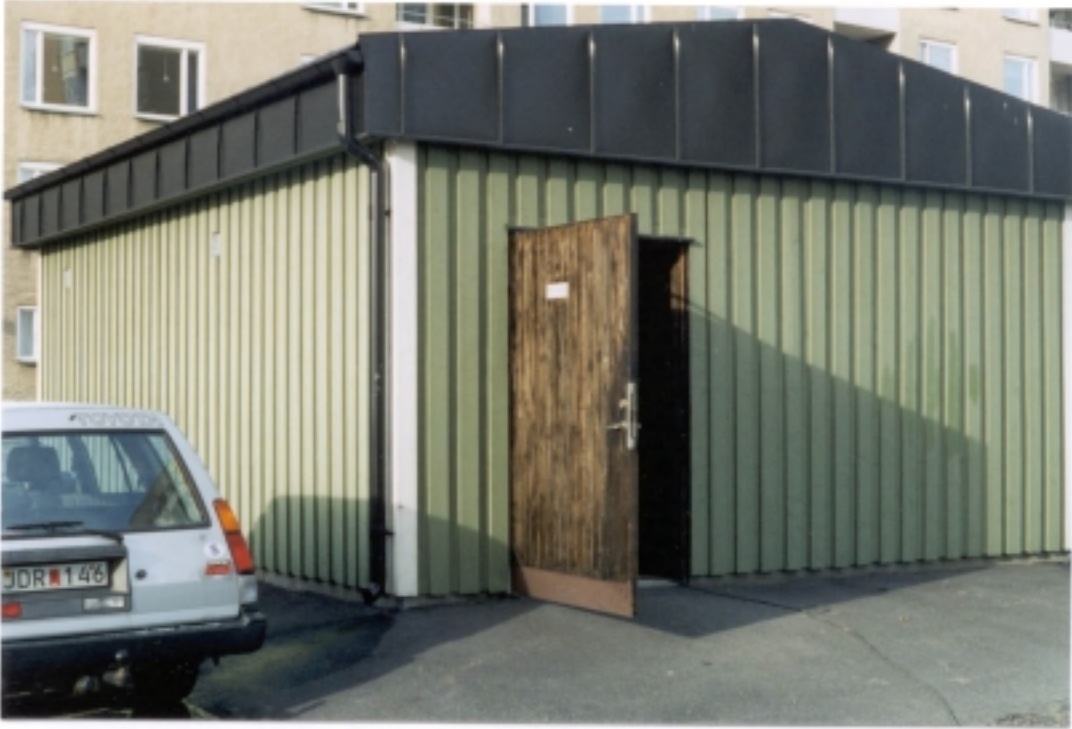
Figur 4: Förråd/miljöstuga. Bandlackerat tak??

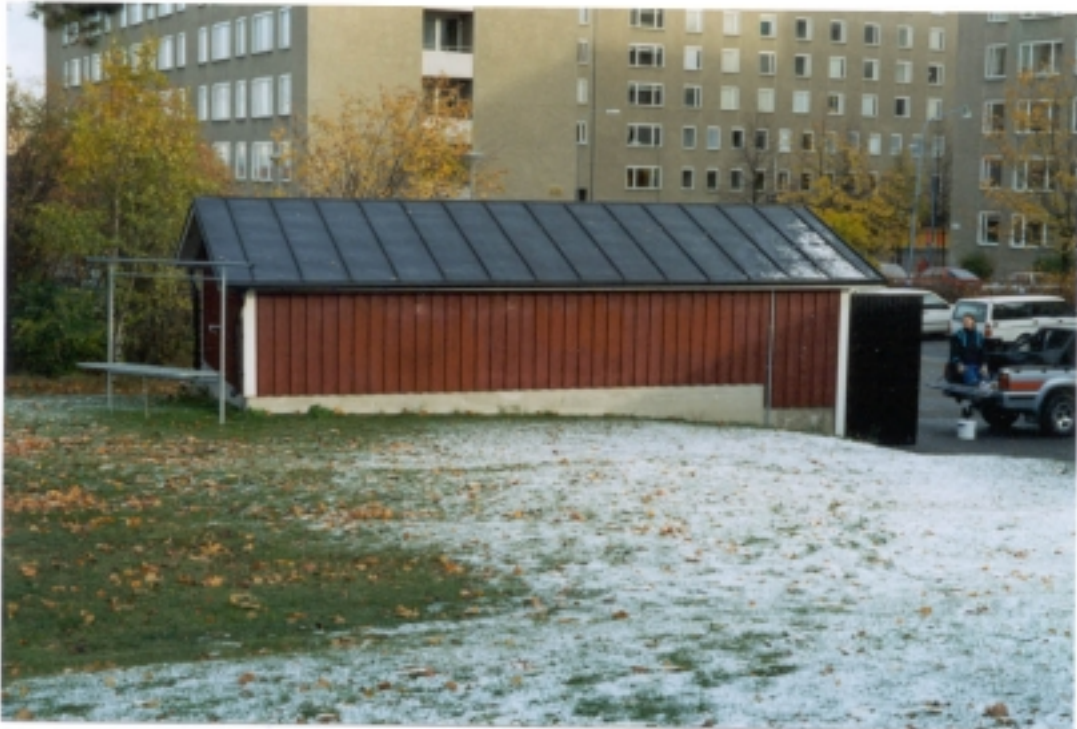
Figur 5: Förråd/miljöstuga. Bandlackerat tak.

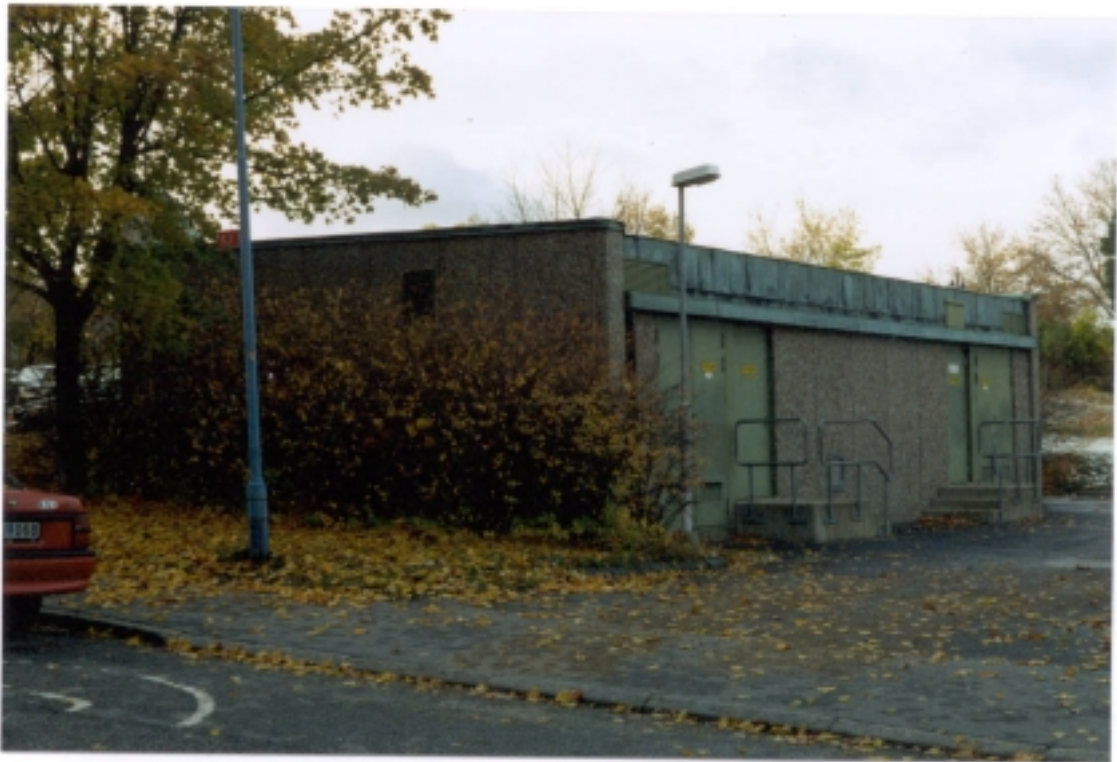
Figur 6: Elhus. Koppertak.

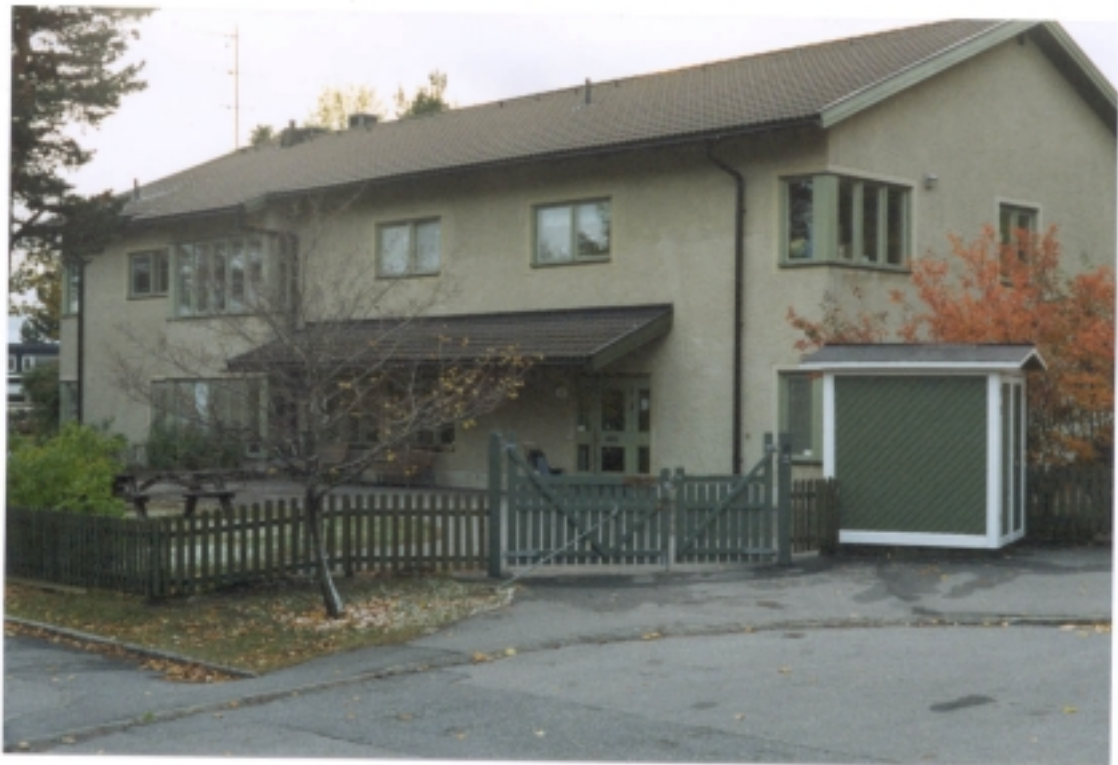
Figur 7: Daghem. Betongtakpannor

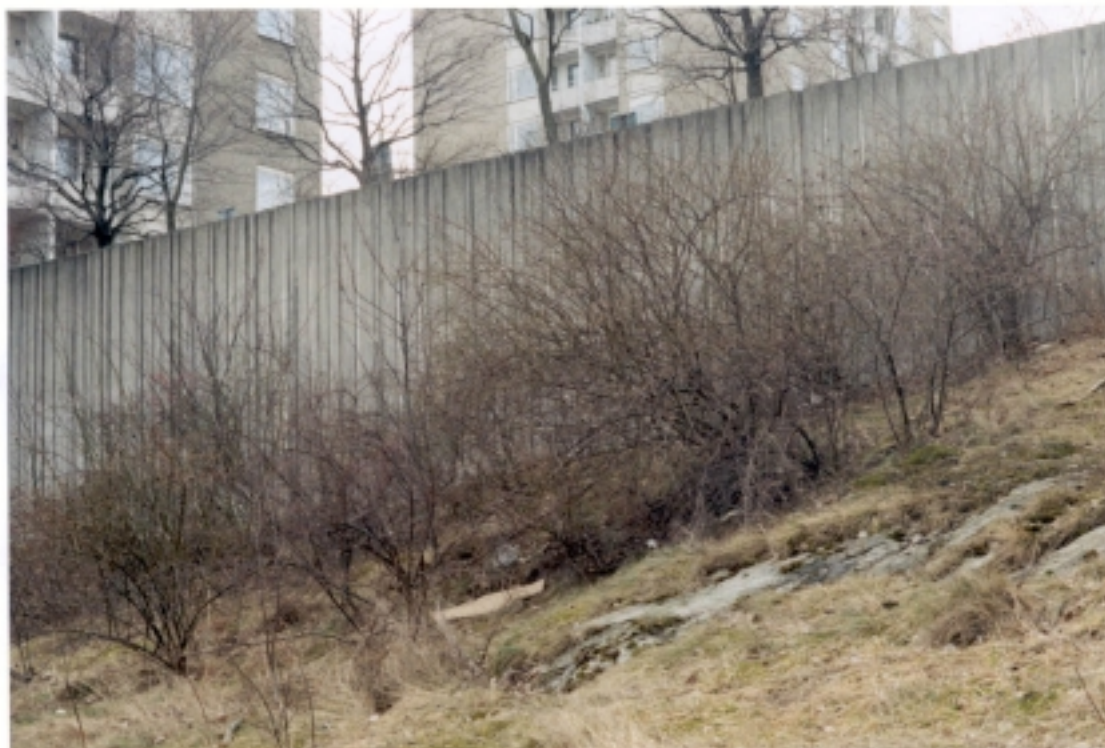
Figur 8: Betongvägg

Betongytorna utgörs av betongväggar i området, se figur 8. Nybohovsområdet är kuperat och betongväggarna används som avsatser för att kunna erhålla jämna markytor.

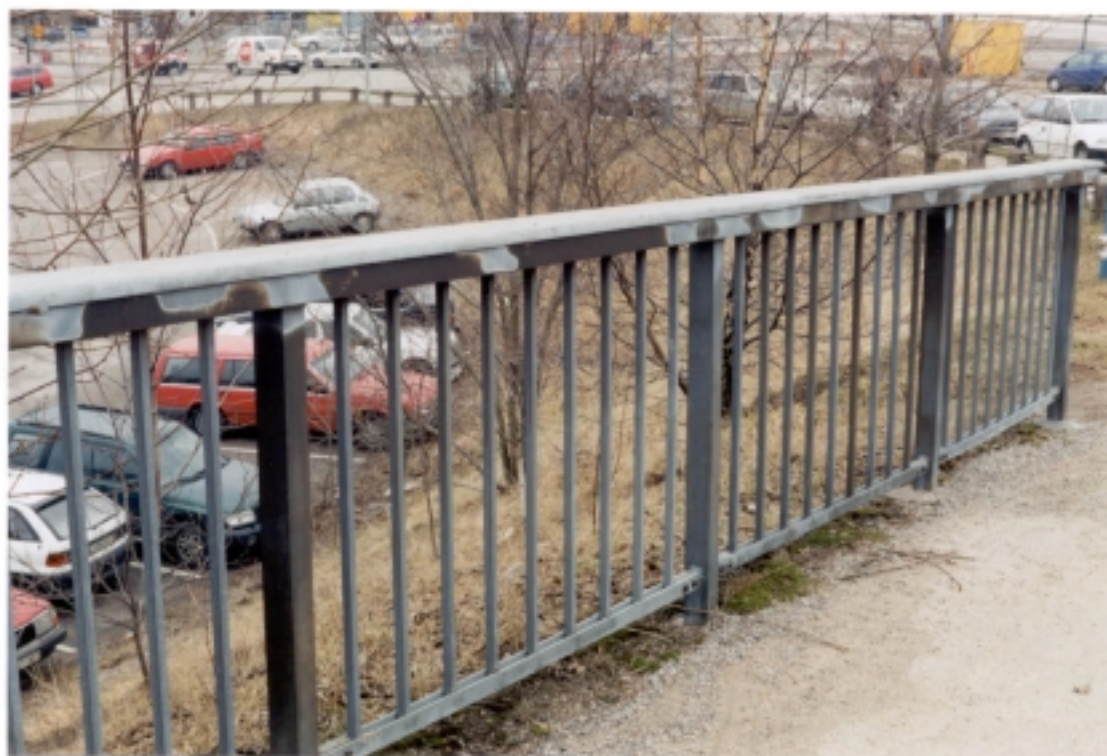
Figur 9: Förzinkat vägräcke. Exponerad yta: 1,6 m² per meter

Fotografierna i figurerna 9-16 visar vanligt förekommande objekt i området. I figurtexten anges de olika objektens exponerade ytor.

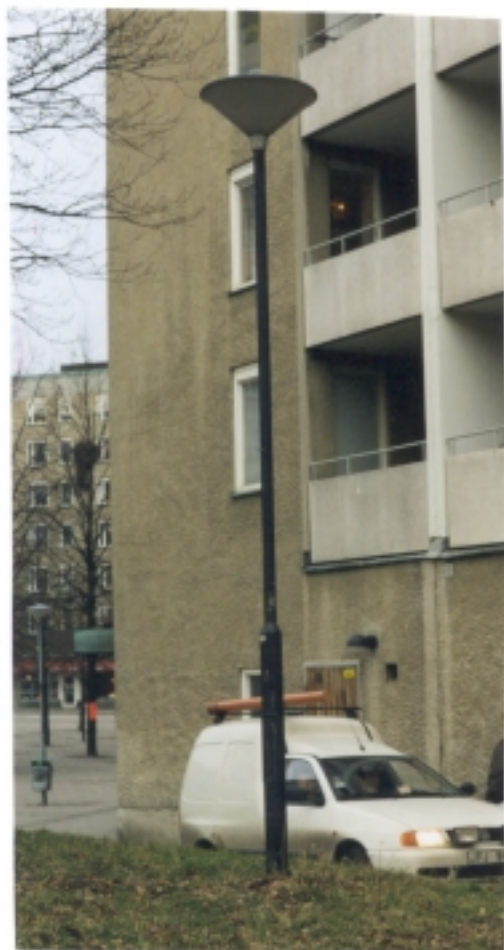
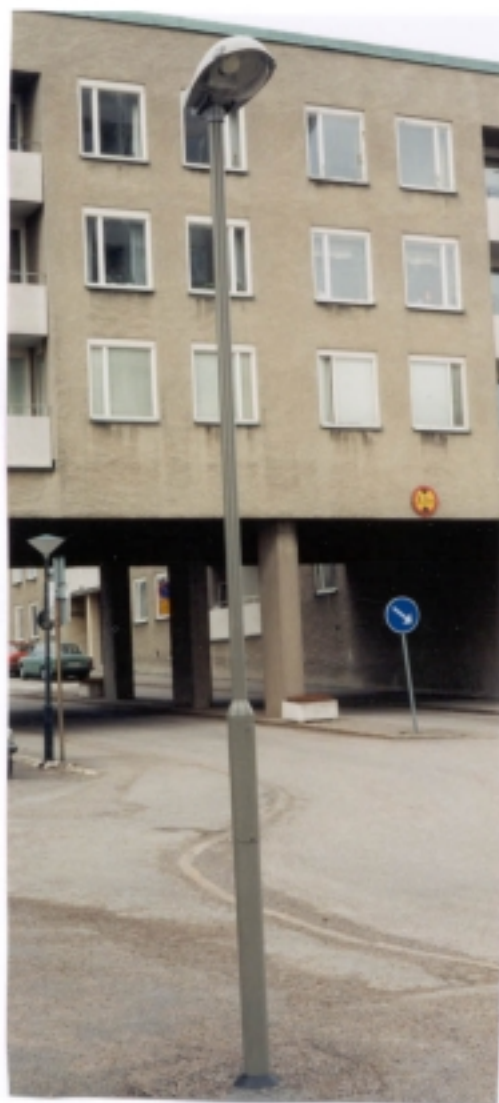
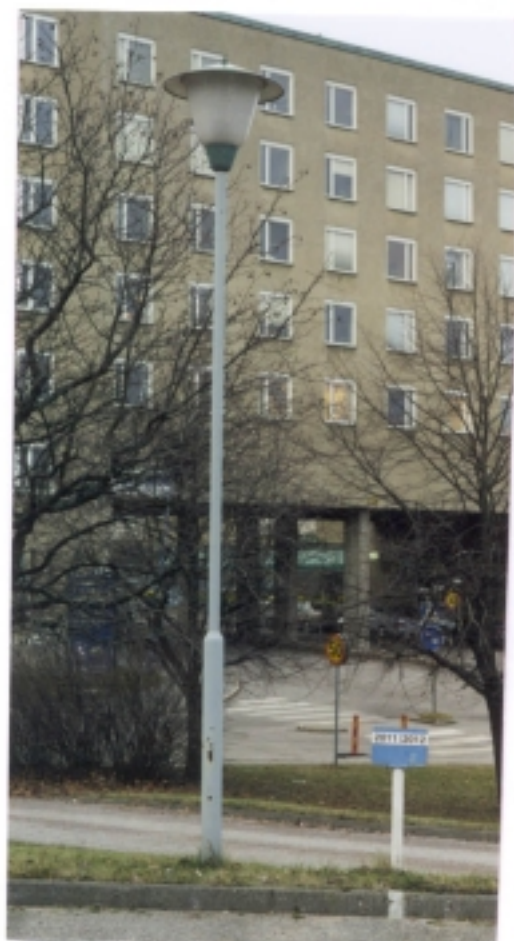
*Figur 10: Målade förzinkade lyktstolpar.
Höjd 3,7 - 4 m. Exponerad area ca 0,85 m².*

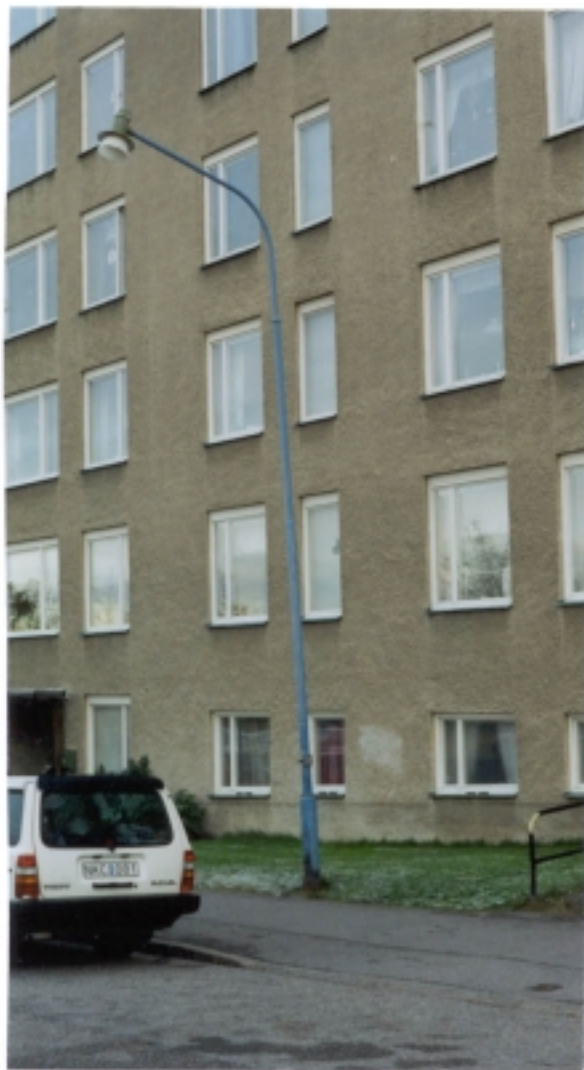
Figur 11: Blåmålad förzinkad lyktstolpe
Höjd 7,2 m. Exponerad area 1,8 m².

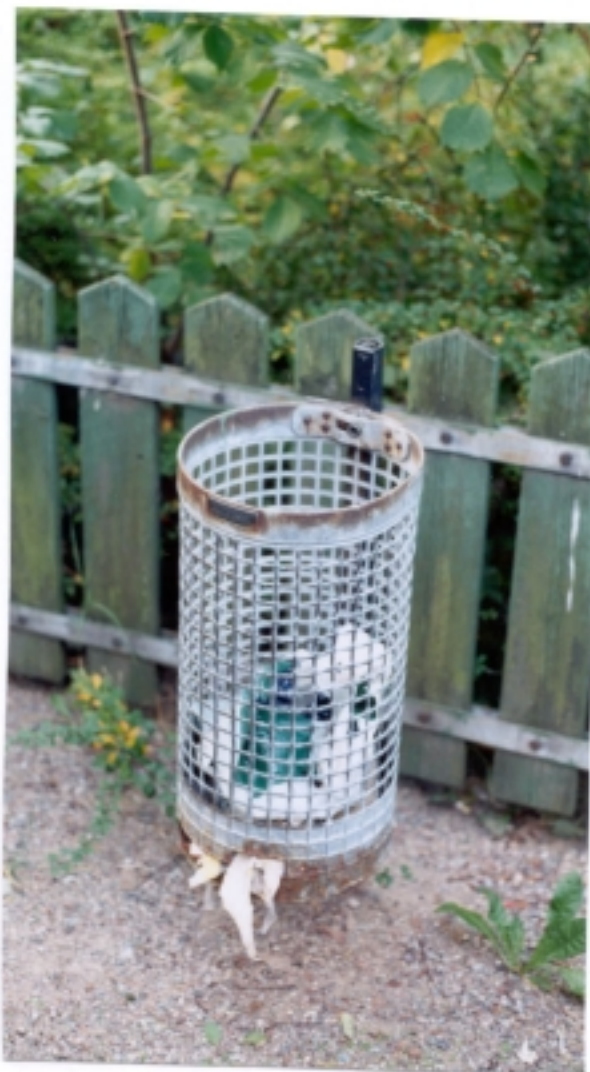
Figur 12: Förzinkad sopkorg.
Exponerad area 0,5 m².

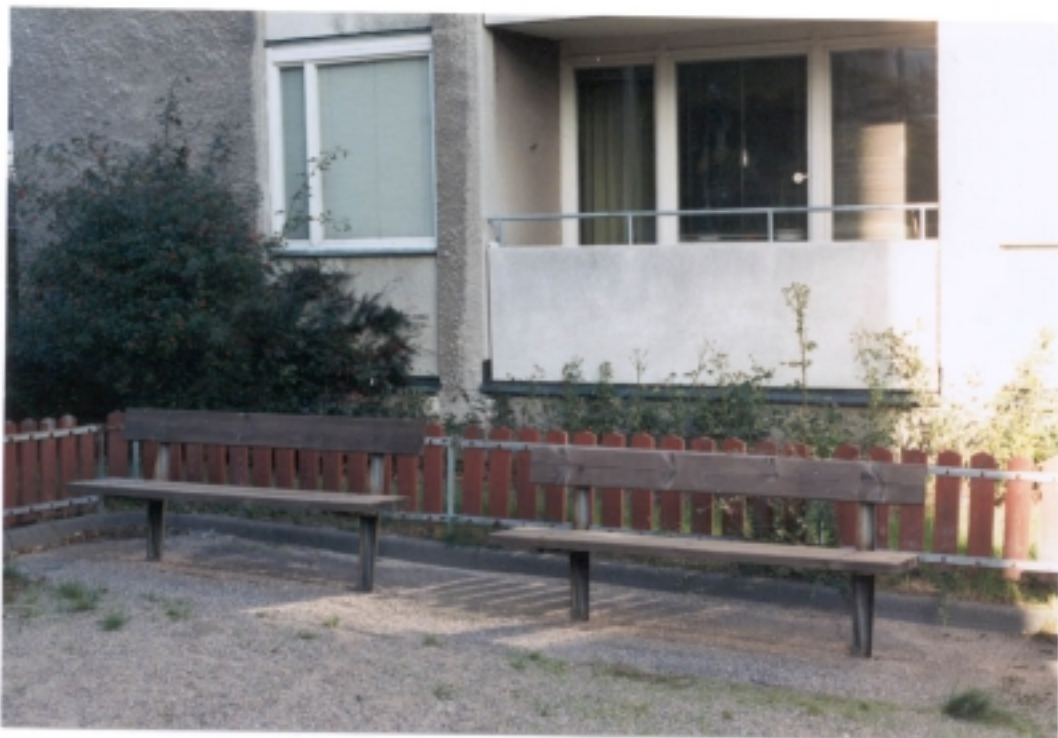
Figur 13: Parkbänkar. Bräder per bänk, exponerad area 1,5 m². Förzinkade hållare per bänk, exponerad area 0,7 m².

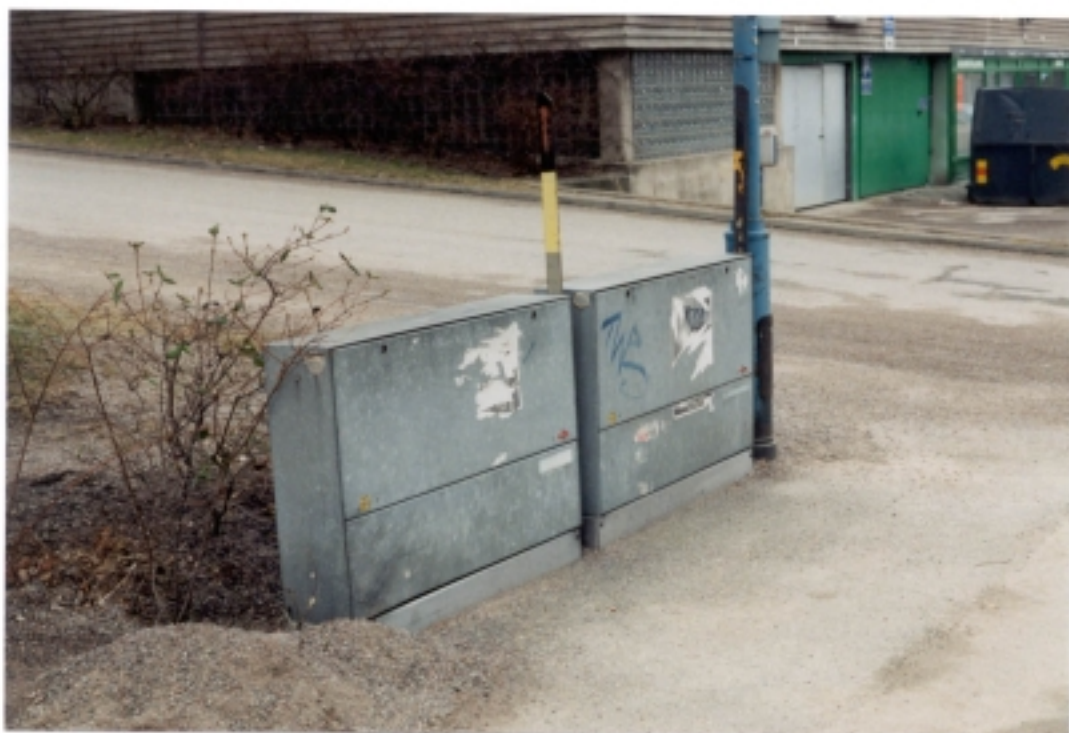
Figur 14: Förzinkade elskåp. Exponerad area per ~~bänk~~^{skåp} 1,6 m².

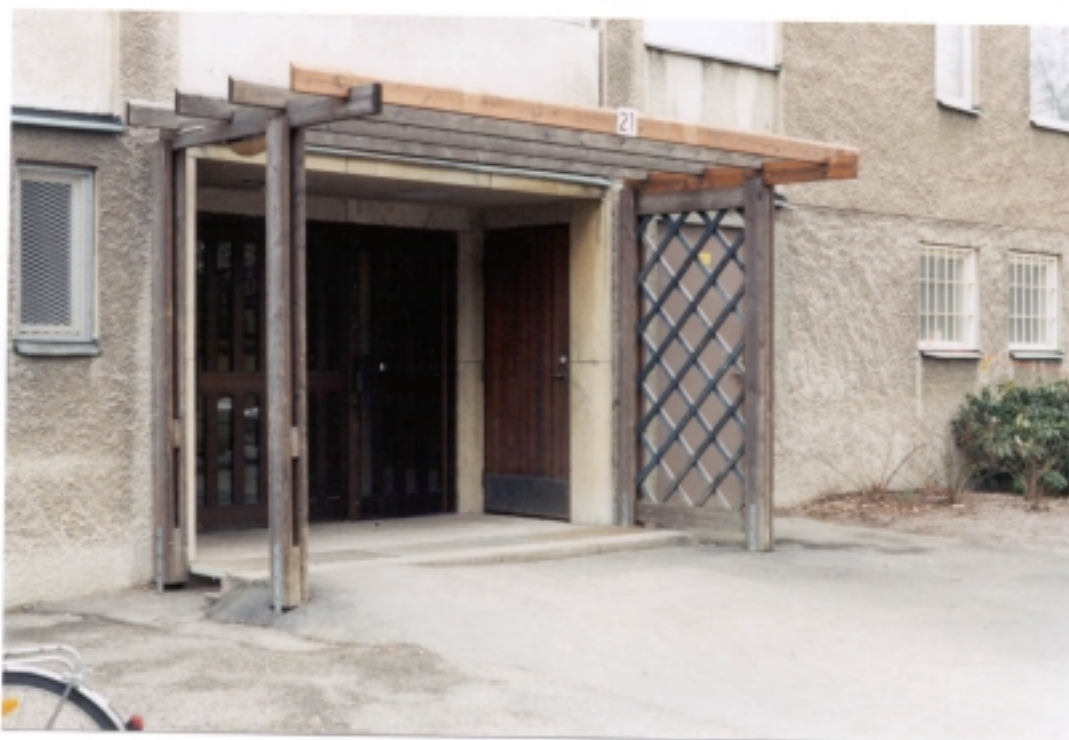
Figur 15: Brunmålad träspalje framför port. Exponerad area 12 m².

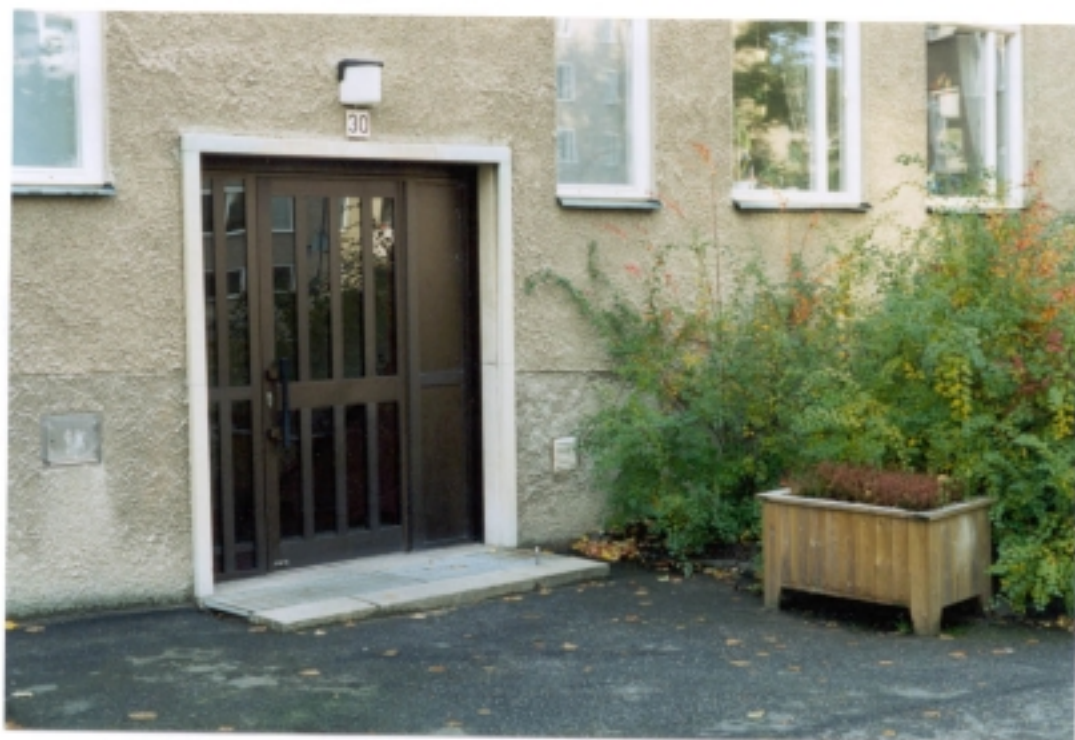
Figur 16: Blomlåda i impregnerat trä, exponerad area 1,8 m².
Portgaller framför port, exponerad area 3,1 m²

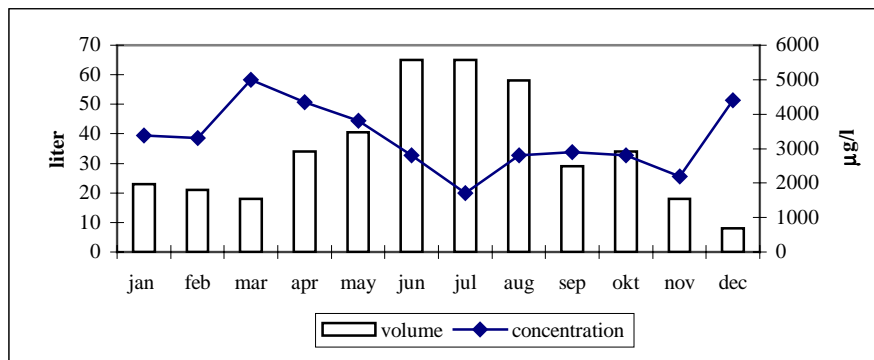
Figure 1. Collected rain volumes and concentration of copper in run-off from copper surfaces vs. exposure period.

As seen from the table high concentrations of copper were observed from the copper surfaces as expected but concentrations in the same magnitude were also found from the impregnated wood especially in the beginning of the exposure. However, the concentration from the wood impregnation decreases significantly after two months of exposure and may decrease further with prolonged exposure. There is no significant difference in concentration between the mean values from the two different orientations of the copper surfaces

copper surfaces and surfaces of galvanized steel for each month during the exposure period are given in figs 1 and 2.

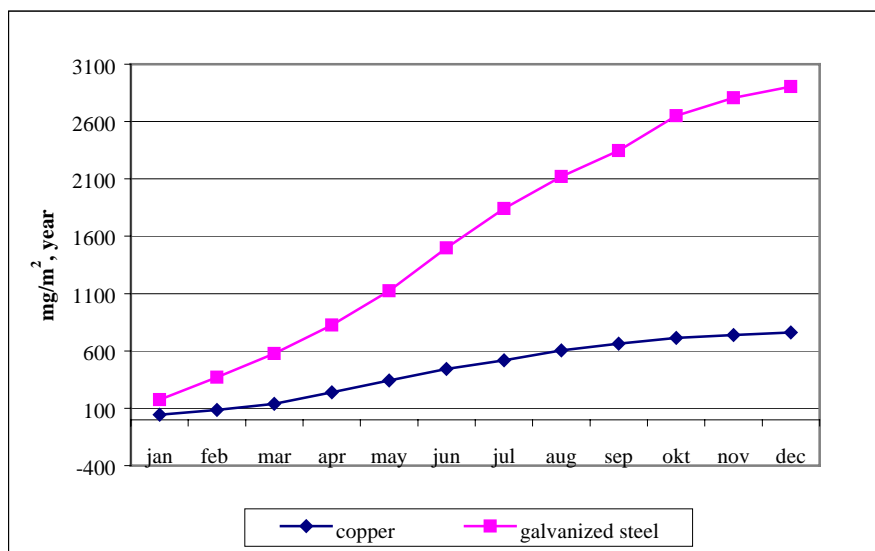
Figure 3. Accumulated amount of copper and zinc in run-off from surfaces copper and galvanized steel vs. exposure period. The figures are average values of two different orientations (see table 1).

The accumulated run-off from copper and zinc surfaces for averaged over the two different orientations are shown in figure 3 during exposure from January 1998 to December 1998. The run-off rate is quite constant during the exposure period although an increase in the run-off rate is seen after 3 to 4 months of exposure, probably related to the increase in rain volumes during the spring and summer, see figure 1. A linear increase of the accumulated run-off was observed in the investigation by Odnevall Wallinder [4,5] as well as in an older work by Vernon [9].

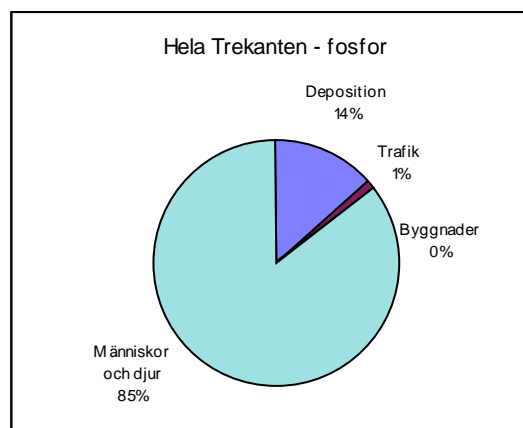
Fördelning av utsläppskällor i **hela det urbana tillrinningsområdet** enligt beräkningar i **källmodellen**
