Kontroll av amalgamav-
skiljare i Stockholm och
Huddinge 1999

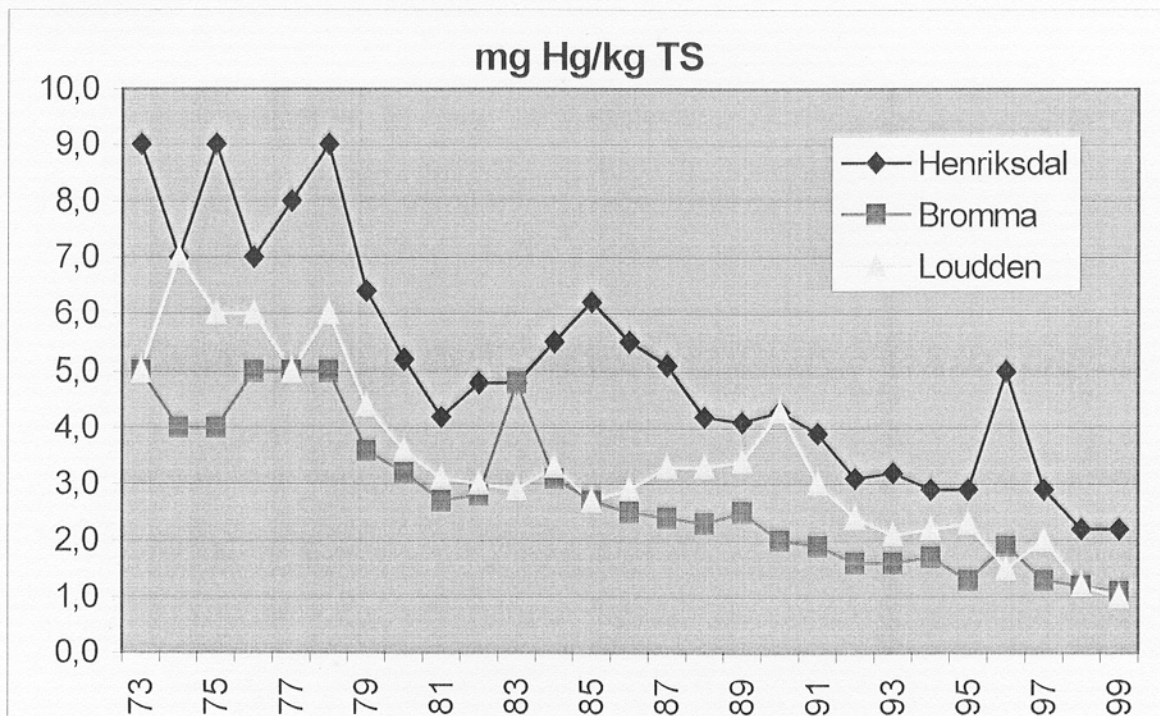
Diagram 1. Kvicksilverhalter i slammet från Stockholms reningsverk 1973-1999.

Halterna av kvicksilver i slammet från avloppsreningsverken i Stockholm har minskat kraftigt sedan sjuttioalet, diagram 1 och 2. Vid Stockholms största reningsverk, Henriksdal, **har** dock halterna inte sjunkit till lika låga nivåer som vid övriga reningsverk i Stockholm eller t.ex. Malmö och Göteborg. Detta innebär att risken för att slam från Henriksdal inte får spridas på åkermark är relativt stor eftersom halterna ligger nära gränsvärdet. Alternativen till spridning på åkermark är idag deponi eller som fyllnadsmassor vid markarbeten o.d. Från 2005 inträder ett förbud mot att deponera organiskt avfall vilket kommer att leda till att alternativa uppbyggnadsmetoder måste tas fram om inte slammet klarar de krav och avtal som då gäller för användning på åkermark. Som en del i arbetet att finna källor till kvicksilver i slammet beslutades 1998 att en pilotstudie av funktionen hos amalgamavskiljare skulle genomföras, "Kontroll av amalgamavskiljare i Stockholm, sommaren 1998" rapport nr:49-98. I pilotstudien utfördes kontroller på 45 privata tandläkarkliniker anslutna till Henriksdals reningsverk. Studien visade att var fjärde kontrollerad avskiljare hade brister i funktionen som kunde leda till ökade utsläpp. Dessutom var det knappt en fjärdedel av klinikerna som hade tillgång till amalgamavskiljare vid vask. Med anledning av dessa resultat beslöt bolaget att under 1999 utöka undersökningen till att omfatta samtliga privattandläkarkliniker i Stockholm och Huddinge (med undantag av den del som avleds till SYVAB). Bolaget beslöt även att under 1999 sponsra inköp av amalgamavskiljare till vask för att på så sätt stimulera klinikerna att omedelbart investera i sådan reningsutrustning.

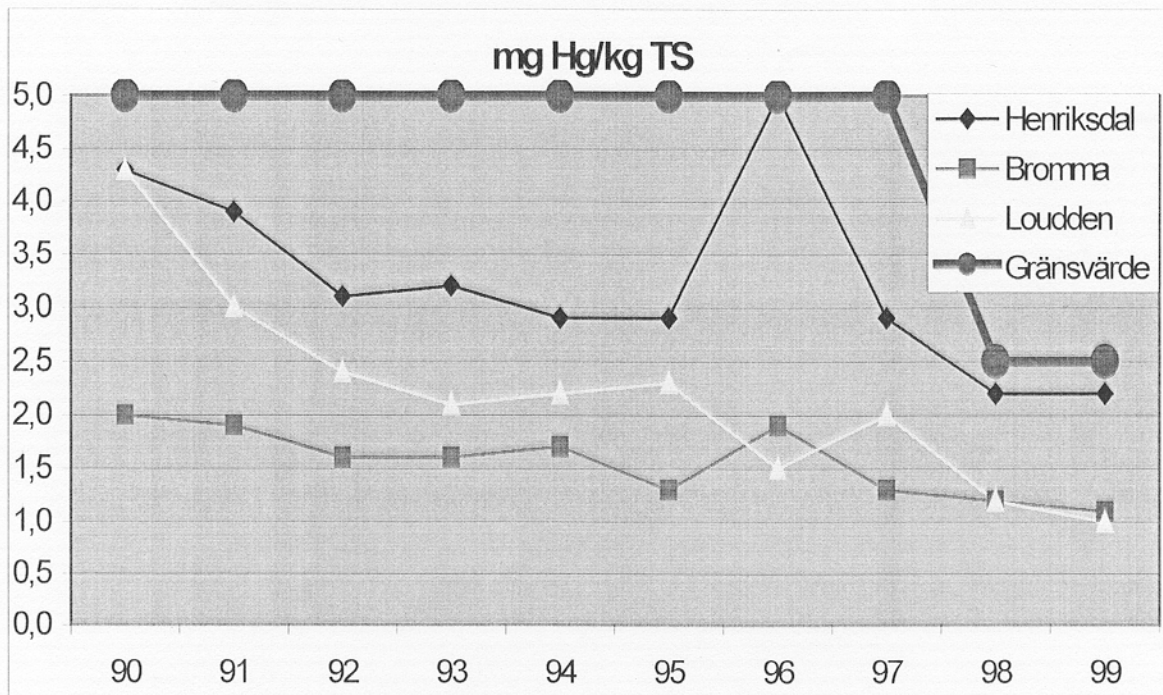
Diagram 2. Kvicksilverhalter i slammet från Stockholms reningsverk 1990-1999 samt de gränsvärden som gällt under tidsperioden.
