Bilaga F8.  
PM Markförhållanden  
Bedömning av geoteknisk förhållanden

Stockholm Vatten VA AB

Stockholms Framtida Avloppsrening  
Ledningsnät

## PM Markförhållanden

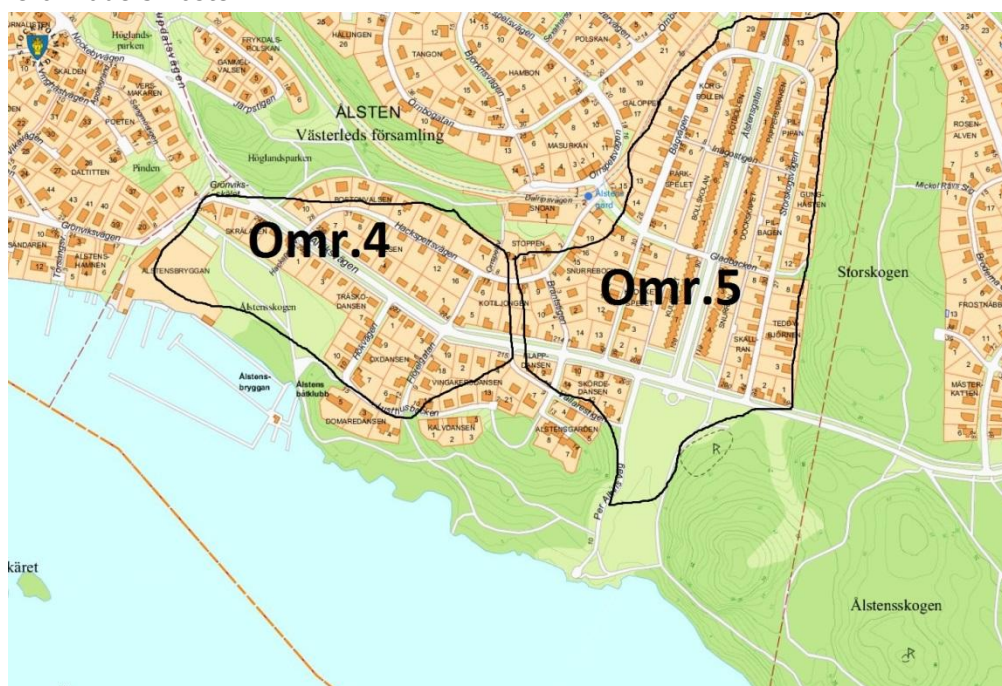
Figur 8. Område 4 och 5 vid Ålsten.

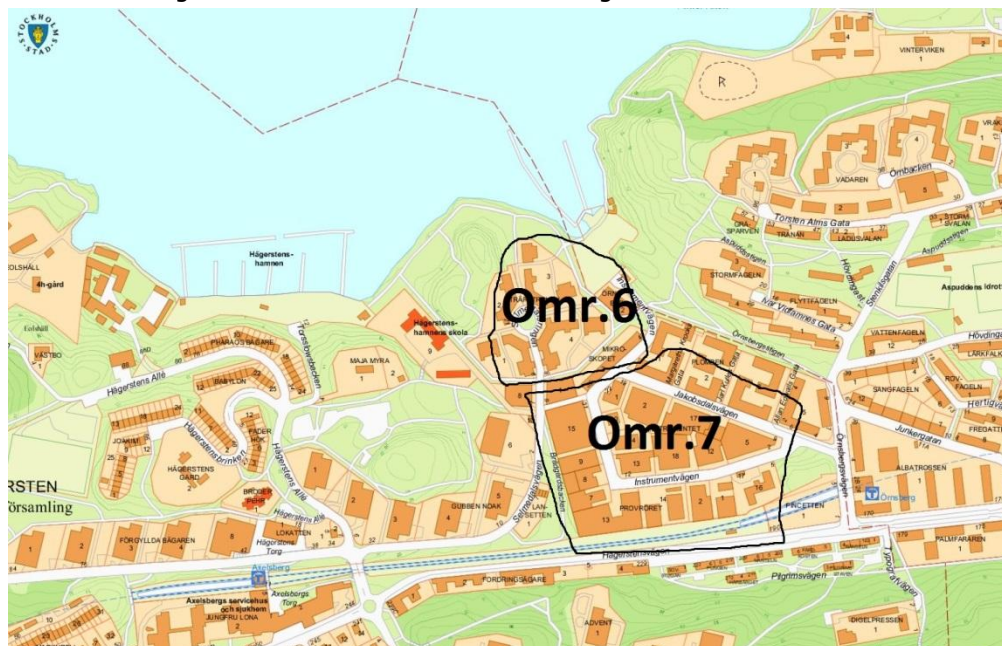
Figur 15. Lerområdena 6 och 7 i Örnsberg.

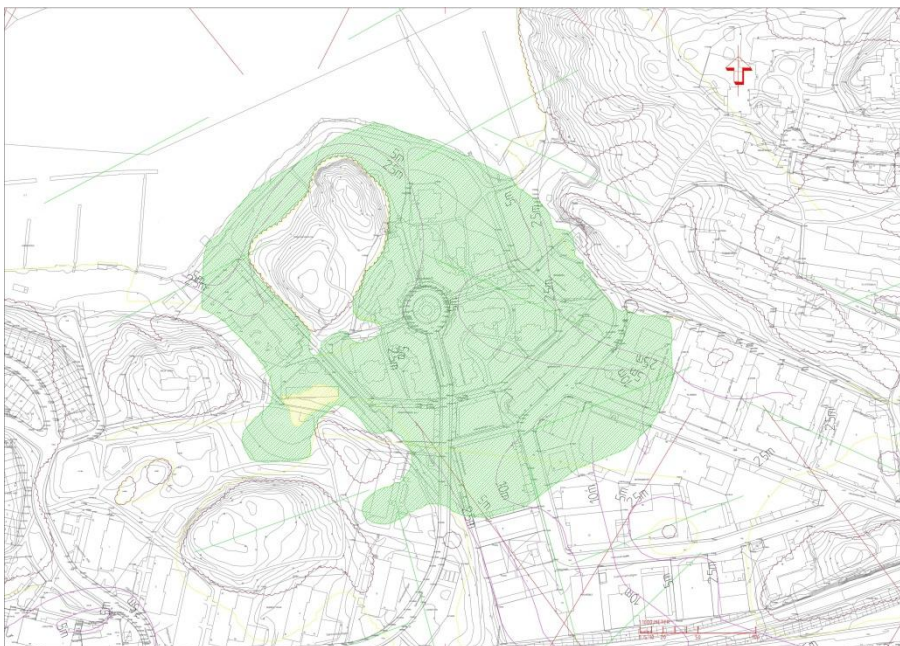
Figur 16. Illustration av beräknade sättningar för område 6 och 7 med injekteringsnivå 1e-9, baserat på antagen variation för grundvattensänkning utmed tunneln och bedömd mäktighet av det lösa lerlagret, samt med förutsättningen att inga andra skyddsåtgärder såsom ersättningsinfiltration etc. görs. Grön färg avser 0 - 3 cm sättning och gul färg 3 - 6 cm sättning på 100 år.

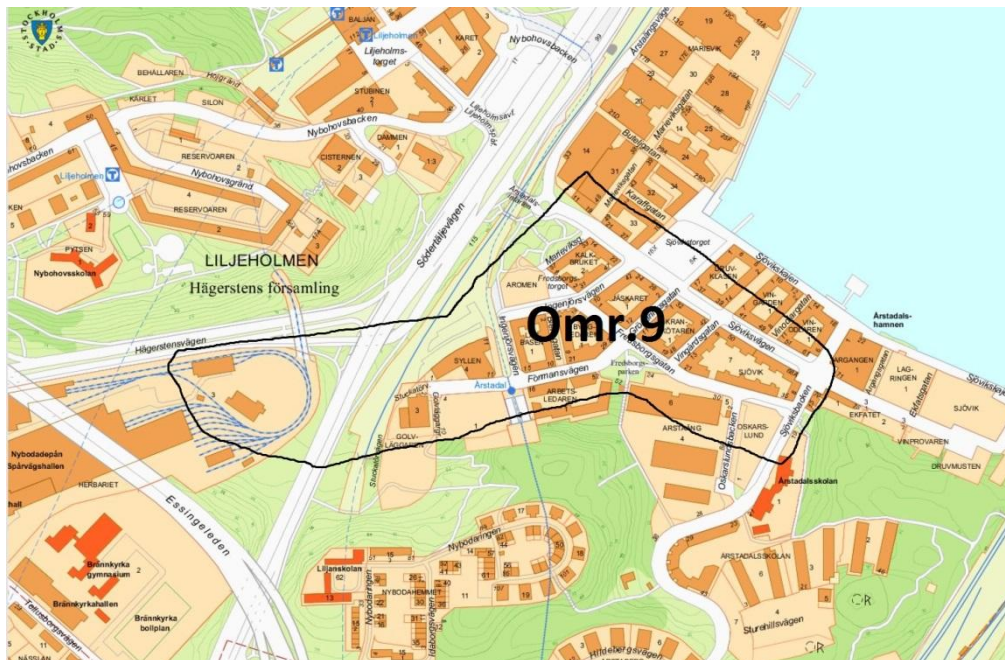
Figur 21. Område 9 vid Årstadal/Liljeholmskajen.
